МЕЖГОСУДАРСТВЕННЫЙ АВИАЦИОННЫЙ КОМИТЕТ

**СОСТОЯНИЕ БЕЗОПАСНОСТИ ПОЛЕТОВ
В ГРАЖДАНСКОЙ АВИАЦИИ ГОСУДАРСТВ-УЧАСТНИКОВ СОГЛАШЕНИЯ
О ГРАЖДАНСКОЙ АВИАЦИИ И ОБ ИСПОЛЬЗОВАНИИ
ВОЗДУШНОГО ПРОСТРАНСТВА В 2018 г.**

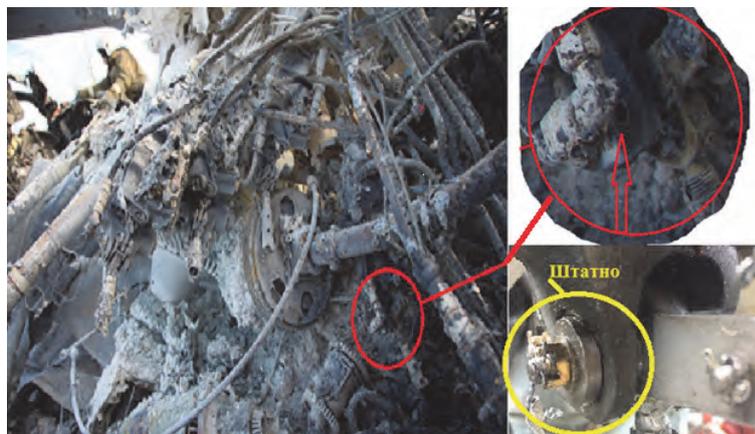
Организованными поисками болт, элементы его пакета и крепежа обнаружены не были.

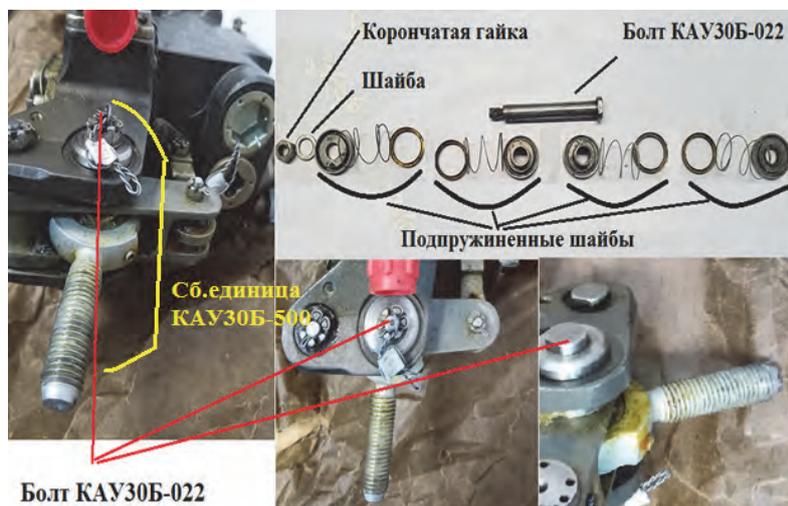
При капитальном ремонте КАУ-30Б производится визуальный контроль болта (на наличие механических повреждений), микрообмер и магнитный контроль (на наличие трещин). При несоответствии техническим требованиям болт заменяется на кондиционный. Корончатая

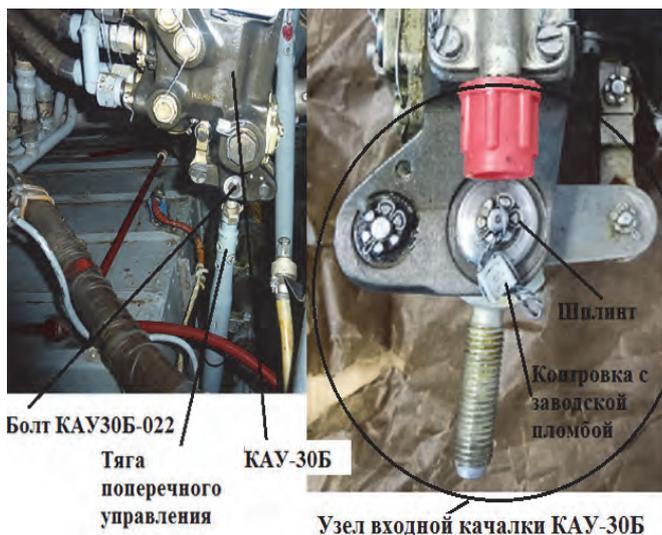
Болт КАУ30Б-022

– химический состав материала болта КАУ30Б-027 (этого же КАУ), аналогичного утерянному болту КАУ30Б-022 по условиям хранения и эксплуатации, соответствует указанному в чертеже. При контроле болта КАУ30Б-027 радиографическим методом дефектов не обнаружено.

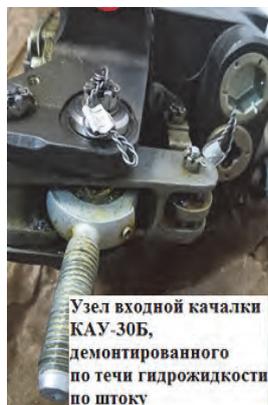
Узел входной качалки КАУ-30Б, демонтированного по течи гидрожидкости по штоку

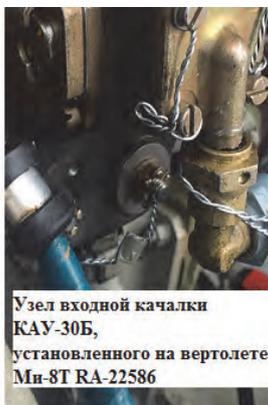
Узел входной качалки КАУ-30Б, установленного на вертолете Ми-8Т RA-22586
