МЕЖГОСУДАРСТВЕННЫЙ АВИАЦИОННЫЙ КОМИТЕТ

**СОСТОЯНИЕ БЕЗОПАСНОСТИ ПОЛЕТОВ
В ГРАЖДАНСКОЙ АВИАЦИИ
ГОСУДАРСТВ-УЧАСТНИКОВ СОГЛАШЕНИЯ
О ГРАЖДАНСКОЙ АВИАЦИИ И ОБ ИСПОЛЬЗОВАНИИ
ВОЗДУШНОГО ПРОСТРАНСТВА В
2015 г.**

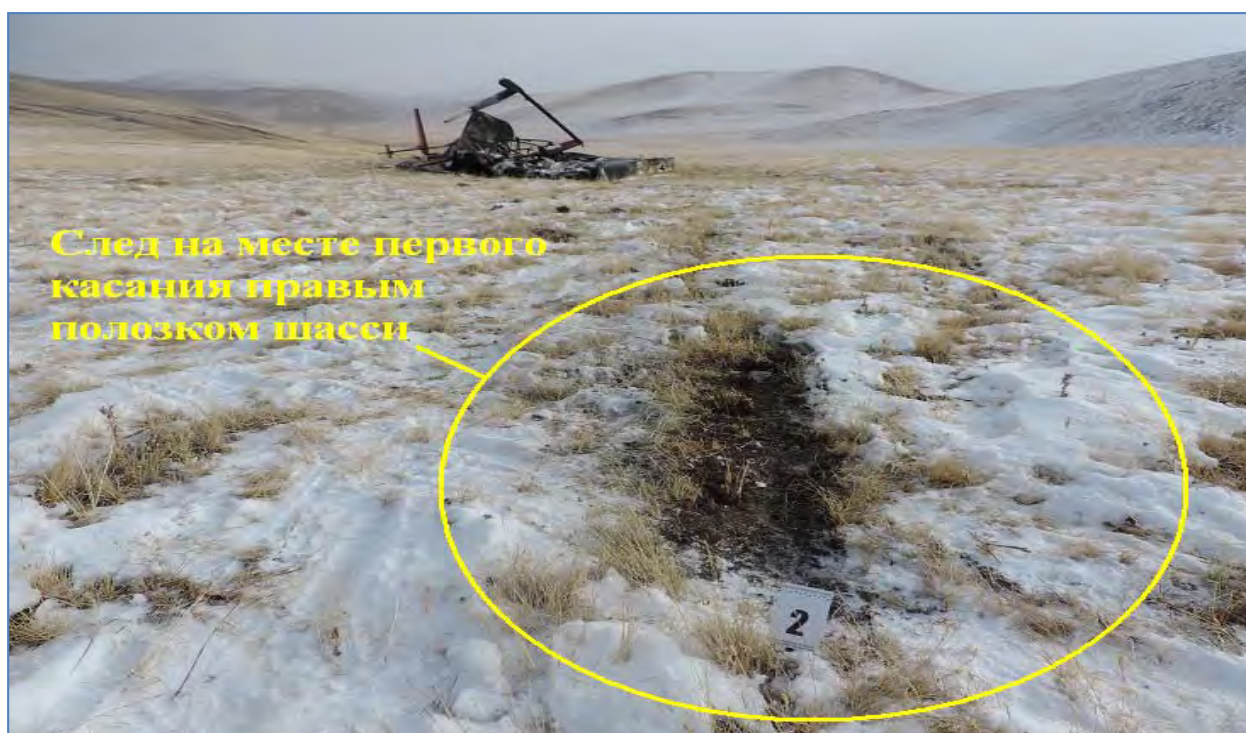
После столкновения вертолет упал на левый борт. Пилот и пассажиры покинули воздушное судно, после чего произошло его возгорание.

Анализ мест касания и повреждений агрегатов вертолета дает основание полагать, что столкновение с земной поверхностью произошло с большими правым креном и тангажом на пикирование, большой вертикальной скоростью и скольжением.

Характер повреждений лопастей НВ вертолета подтверждает, что на момент касания мощность на винт не подводилась, т.к. лопасти не имеют характерной «саблевидности» (не изогнуты в плоскости вращения).

При осмотре двигателя было сделано заключение о том, что на момент первого касания (удара) признаков работы (вращения) двигателя не выявлено. При этом никаких разрушений двигателя до момента АП также не выявлено.

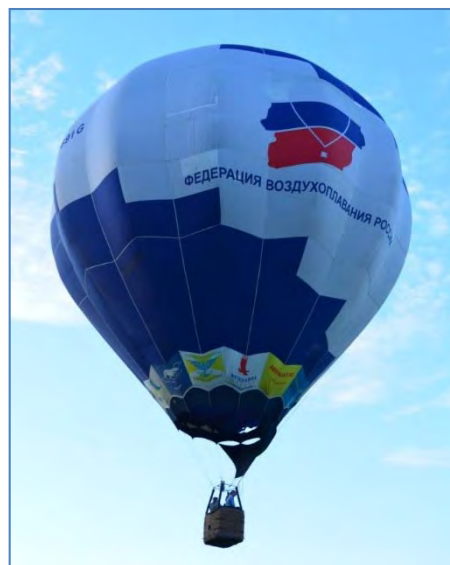
В дальнейшем пилот ТА стал снижаться до высоты 20-30 м, ТА при этом сместился вправо и стал двигаться в направлении вышки сотовой связи высотой 72 м.

При движении ТА в сторону вышки сотовой связи пилот ТА пытался избежать столкновения путем ее перелета. В наборе высоты оболочка ТА зацепилась за элементы верхней части конструкции вышки сотовой связи, расположенные на высоте 70-72 м от уровня земной поверхности. Солнце находилось сзади слева от пилота ТА и не мешало вести ему визуальную ориентировку.

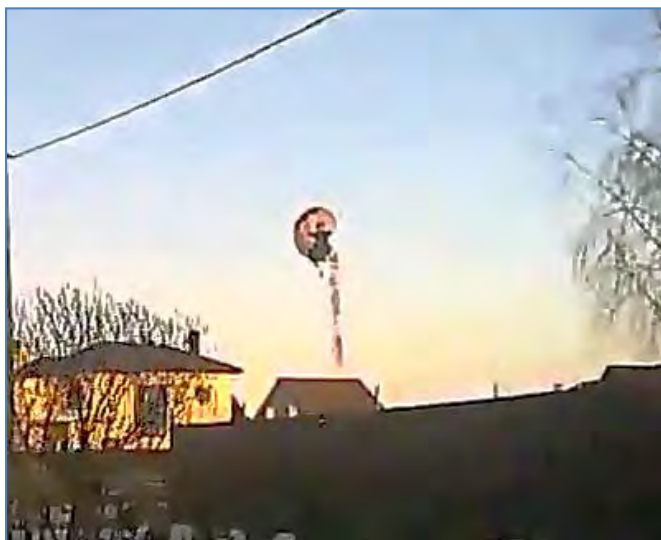
После столкновения с вышкой произошел разрыв и сдутие оболочки ТА. Через 1 мин 04 с после зацепления гондола ТА вместе с разорванной оболочкой стала падать вниз. При падении пилот ТА, не зная состояние оболочки, включением горелки пытался снизить вертикальную скорость падения, но из-за разорванной оболочки включение горелки не привело к снижению вертикальной скорости падения.

Через 1 мин 15 с после столкновения с вышкой ТА с высоты ≈ 48 м упал дном гондолы на техническое помещение у основания вышки.

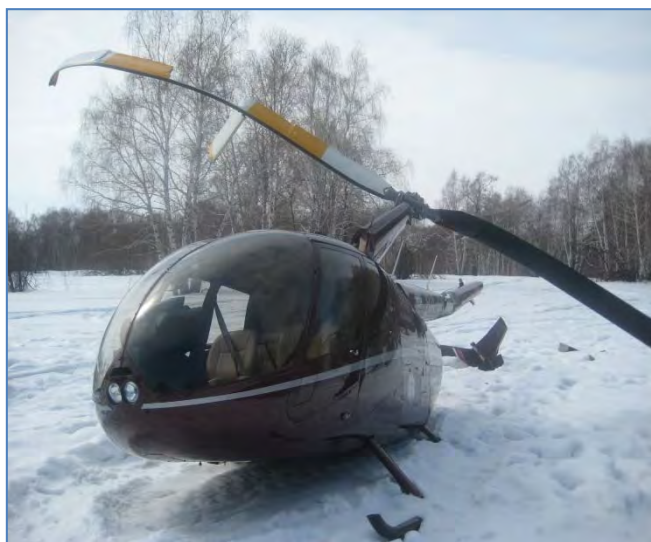
При касании лопастями РВ о снег произошло их разрушение, при этом из-за разрушения (скручивания) вала трансмиссии была нарушена кинематическая связь между рулевым винтом и главным редуктором.

Отсутствие компенсации реактивного момента (из-за разрушения рулевого винта) привело к рывку планера вертолета с большой угловой скоростью в направлении действия реактивного момента. Действующие при этом силы и моменты привели к отрыву и механическим повреждениям хвостового оперения, отделению корпуса хвостового редуктора.

Касание лопастями НВ о снег привело к повреждению лопастей НВ, заваливанию колонки с разрушением передних узлов крепления главного редуктора и, в свою очередь, к нарушению кинематической связи между двигателем и главным редуктором из-за разрушения (скручивания) вала привода главного редуктора.

Все остальные механические повреждения вертолета и его агрегатов являются последствиями вышеуказанных процессов.

Наиболее вероятной причиной АП явилось проваливание правого полоза шасси в снег в процессе прерванного взлета, что привело к соскальзыванию вертолета (назад и вправо) с площадки с уплотненным снегом в рыхлый снег. Последовавшие удары лопастями рулевого и несущего винтов о снег привели к разрушению конструкции.

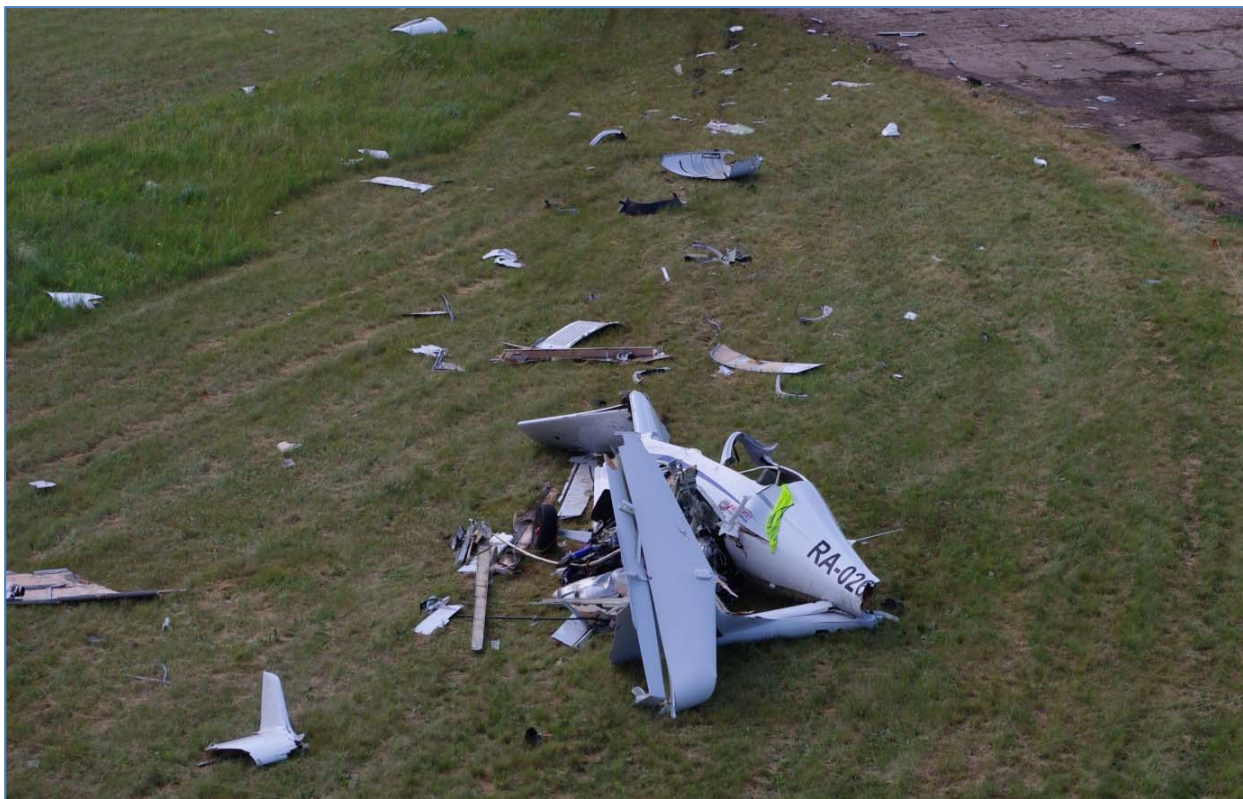
Самолет с левым креном около 50° и углом тангажа на пикирование близким к 45° столкнулся с бетонной поверхностью РД.

Причиной АП, наиболее вероятно, явился вывод самолета на режим сваливания на высоте, не достаточной для выхода из этого режима, при выполнении вида имитации отказа двигателя, не предусмотренного полетным заданием.

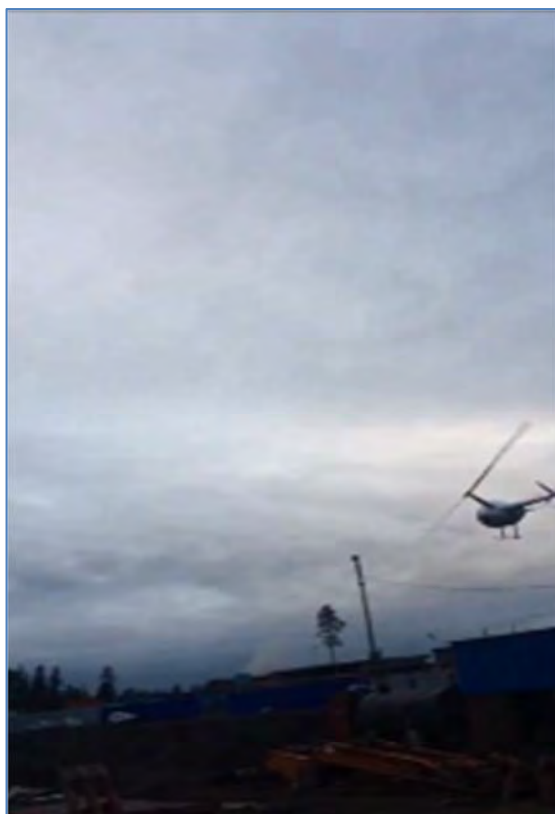
После пролета площадки, в левом вираже со снижением с креном около 25° (наиболее вероятно, данный маневр выполнялся с целью посадки на площадку) произошло столкновение лопасти несущего винта вертолета с опорой (деревянным столбом) освещения, высота которой составляла 6 м.

Столкновение лопасти НВ вертолета со столбом освещения подтверждается состоянием фрагмента столба, отделившегося от него в результате удара лопастью.
