**СОСТОЯНИЕ БЕЗОПАСНОСТИ ПОЛЕТОВ
В ГРАЖДАНСКОЙ АВИАЦИИ ГОСУДАРСТВ-УЧАСТНИКОВ СОГЛАШЕНИЯ
О ГРАЖДАНСКОЙ АВИАЦИИ И ОБ ИСПОЛЬЗОВАНИИ
ВОЗДУШНОГО ПРОСТРАНСТВА В 2017 г.**

МЕЖГОСУДАРСТВЕННЫЙ АВИАЦИОННЫЙ КОМИТЕТ

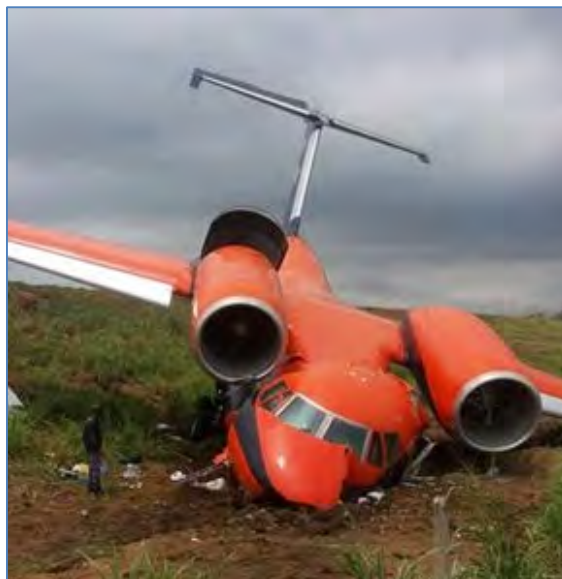
2.1.1. 29.07.2017 АПБЧЖ с самолетом Ан-74ТК-100 UR-СКС АК «Сavok Air» Украины в Сан-Томе и Принсипи (Западная Африка)

Самолет выкатился за пределы ВПП. Пожара не было. В результате АП самолет получил значительные повреждения, пять членов экипажа получили легкие телесные повреждения.

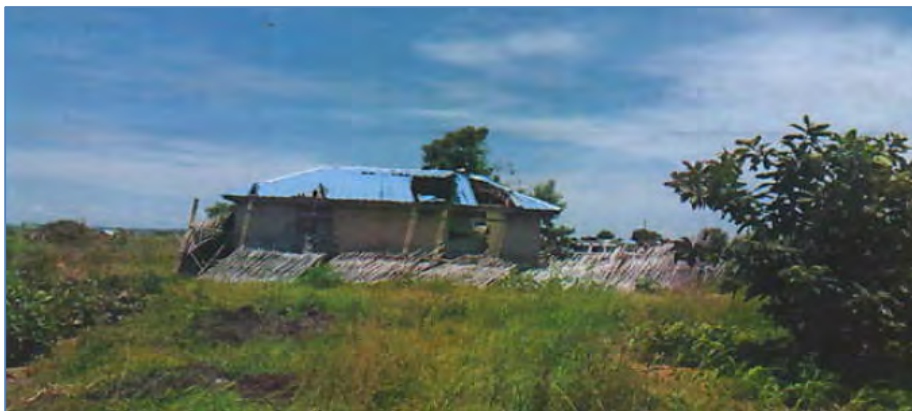
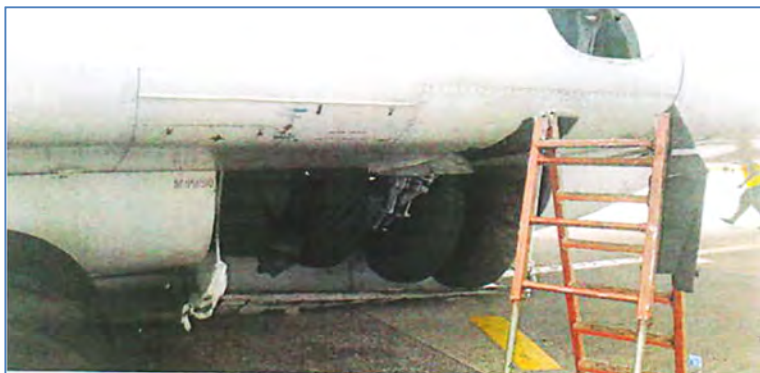
2.1.2. 22.08.2017 катастрофа самолета Ил-76ТД EW-78799 АК «ТрансАвиаЭкспорт» Республики Беларусь в а/п Джуба (Южный Судан)

Перед столкновением с жилой постройкой КВС перевел рычаги управления двигателями в положение «GO AROUND», но данное действие не позволило избежать столкновения передней частью правого основного шасси со строением.

При выполнении полета в а/п Энтеббе экипаж предпринял попытку убрать шасси, но поврежденное шасси не убиралось из-за обломков створок или

элементов крыши дома, с которым произошло столкновение, застрявшими в нише шасси. При выполнении посадки на а/д Энтеббе были повреждены пневматики колес шасси.

В результате столкновения с домом находившийся в нем ребенок погиб, несколько человек получили травмы, самолет получил повреждения.

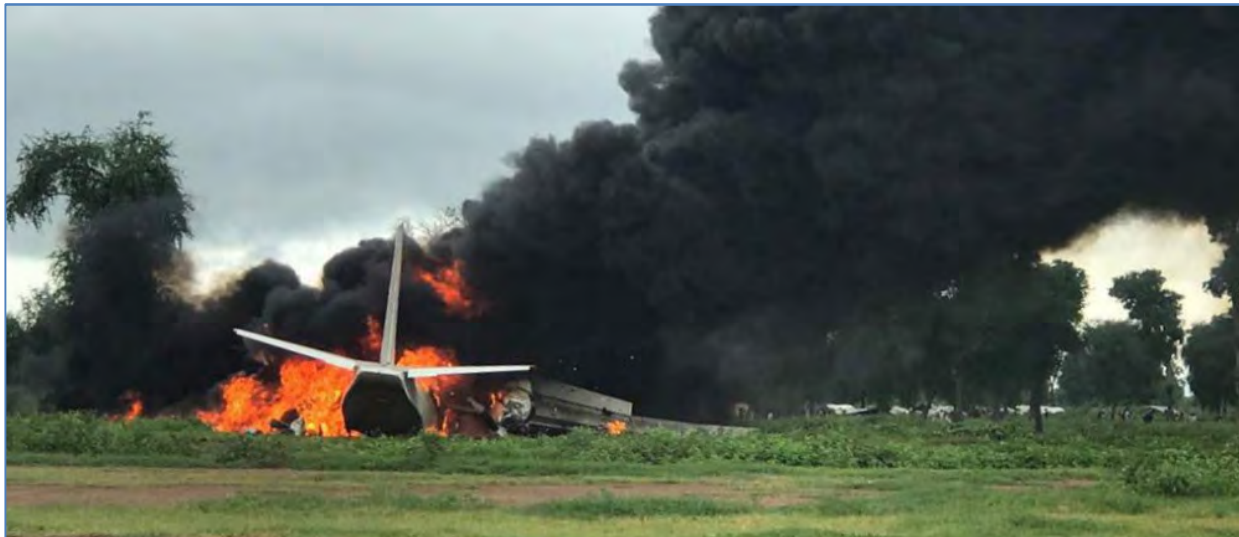
После посадки в условиях сильного ливня на мокрую ВПП, на пробеге, самолет отклонился влево, выкатился за пределы ВПП и загорелся.

В результате АП самолет разрушен и частично сгорел, экипаж не пострадал.

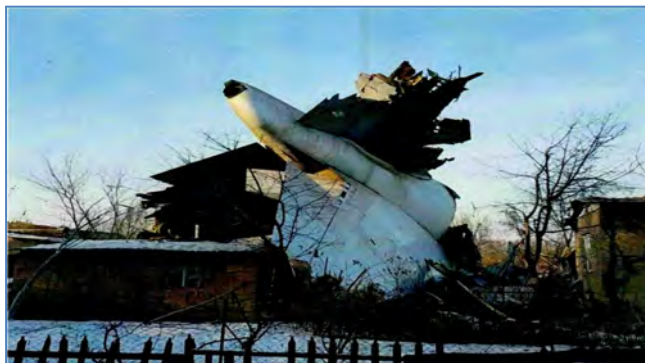
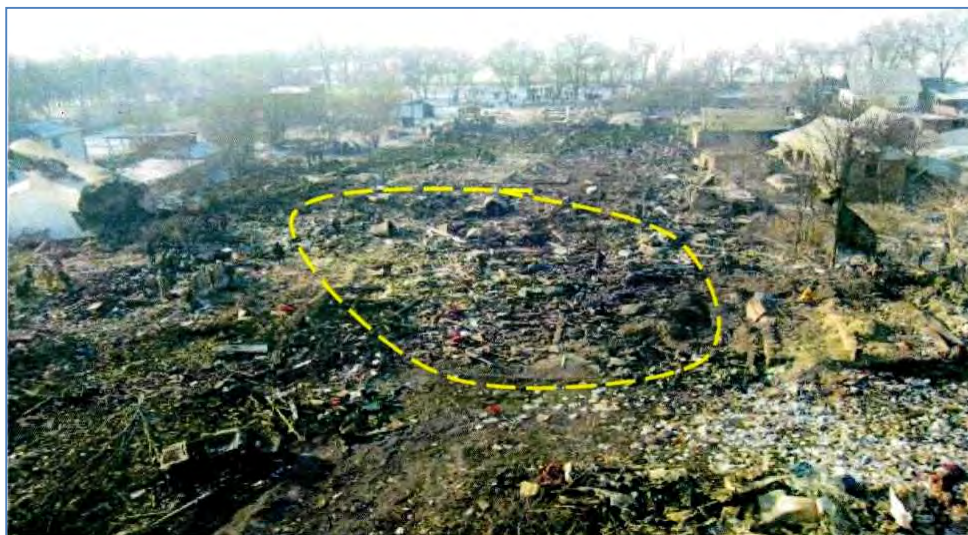
- **16.01.2017 катастрофа самолета Boeing 747-412F TC-MCL АК «АСТ Airlines» Турецкой Республики в районе а/д Манас (г. Бишкек) (Кыргызская Республика)**

Основной очаг пожара указан на фото пунктирной желтой линией. Первое касание земли произошло на удалении 930 м от выходного торца ВПП 26. В результате столкновения с землей и препятствиями самолет полностью разрушился, значительная часть конструкции ВС была уничтожена возникшим наземным пожаром.

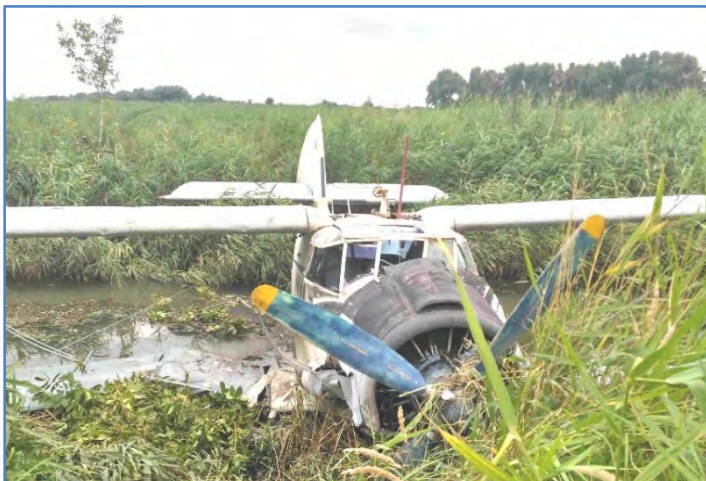
Со слов экипажа, после взлета при выполнении левого разворота произошел останов двигателя. КВС принял решение о вынужденной посадке перед собой на поле. В процессе пробега ВС столкнулось с деревом, затем с береговым бруствером ерика Полтавский.

При осмотре ВС после АП комиссия установила, что четырехходовой бензокран находился в положении «Бензин закрыт», т.е. топливо из баков в систему не поступало, количества топлива, находившегося в трубопроводах, фильтрах и карбюраторе, хватило только на взлет, после чего двигатель остановился. При выполнении карты контрольной проверки на исполнительном старте КВС должен был визуально проконтролировать положение ручки переключения крана в положение по трафарету «Баки открыты» и затем приступить к выполнению взлета.

В результате АП самолет получил повреждения, КВС травмирован.

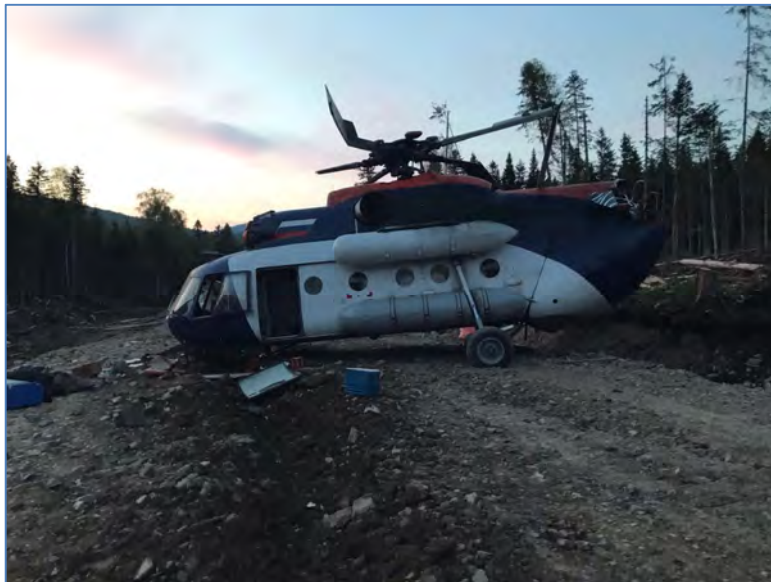
Вертолет произвел посадку на главные опоры шасси. После опускания передней опоры она начала погружаться в грунт. После пробега ~ 20 м произошло соударение лопастей НВ с землей и хвостовой балкой, в результате чего хвостовая балка отделилась от фюзеляжа и разрушилась на фрагменты. Вертолет развернуло на 90° влево.

В результате АП вертолет получил значительные повреждения, один пассажир травмирован.

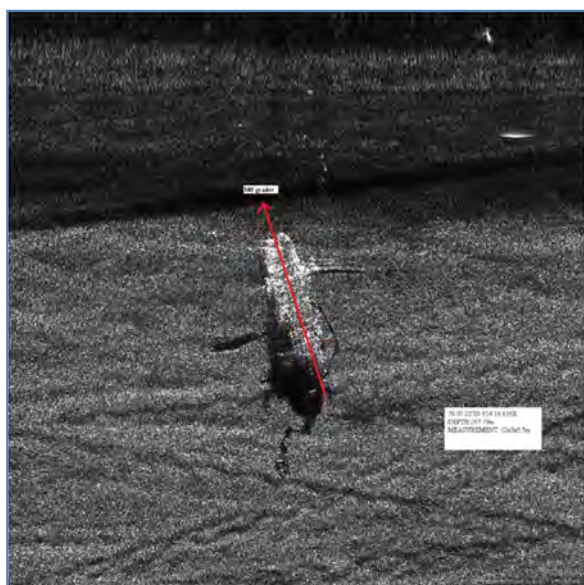
29.10.2017 вертолет был обнаружен на глубине 209 м примерно в 2 км от береговой линии к северо-востоку от вертолетной базы.

На фотографии команды автономного глубоководного аппарата «Hugin» службы береговой охраны показан вертолет на морском дне.

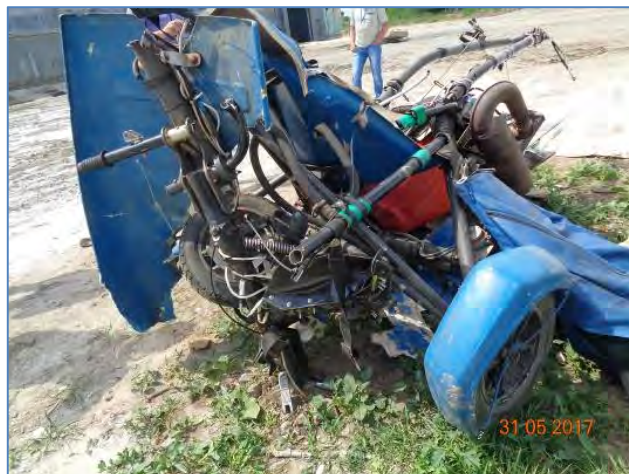
В результате столкновения штанга отделилась от корпуса дельталета и переломилась пополам. Далее дельталет продолжал двигаться в прежнем направлении и левой частью конструкции столкнулся с другим бетонным столбом высотой 2,5 м, что привело к значительному разрушению тележки дельталета.

Проанализировав следы, оставленные элементами дельталета на столбах, комиссия пришла к выводу, что в момент столкновения с препятствиями дельталет находился в полете на высоте примерно 0.4-0.6 м.
