**МЕЖГОСУДАРСТВЕННЫЙ АВИАЦИОННЫЙ КОМИТЕТ**

**СОСТОЯНИЕ БЕЗОПАСНОСТИ ПОЛЕТОВ  
В ГРАЖДАНСКОЙ АВИАЦИИ ГОСУДАРСТВ-УЧАСТНИКОВ СОГЛАШЕНИЯ  
О ГРАЖДАНСКОЙ АВИАЦИИ И ОБ ИСПОЛЬЗОВАНИИ  
ВОЗДУШНОГО ПРОСТРАНСТВА В 2019 г.**

МОСКВА, 2020

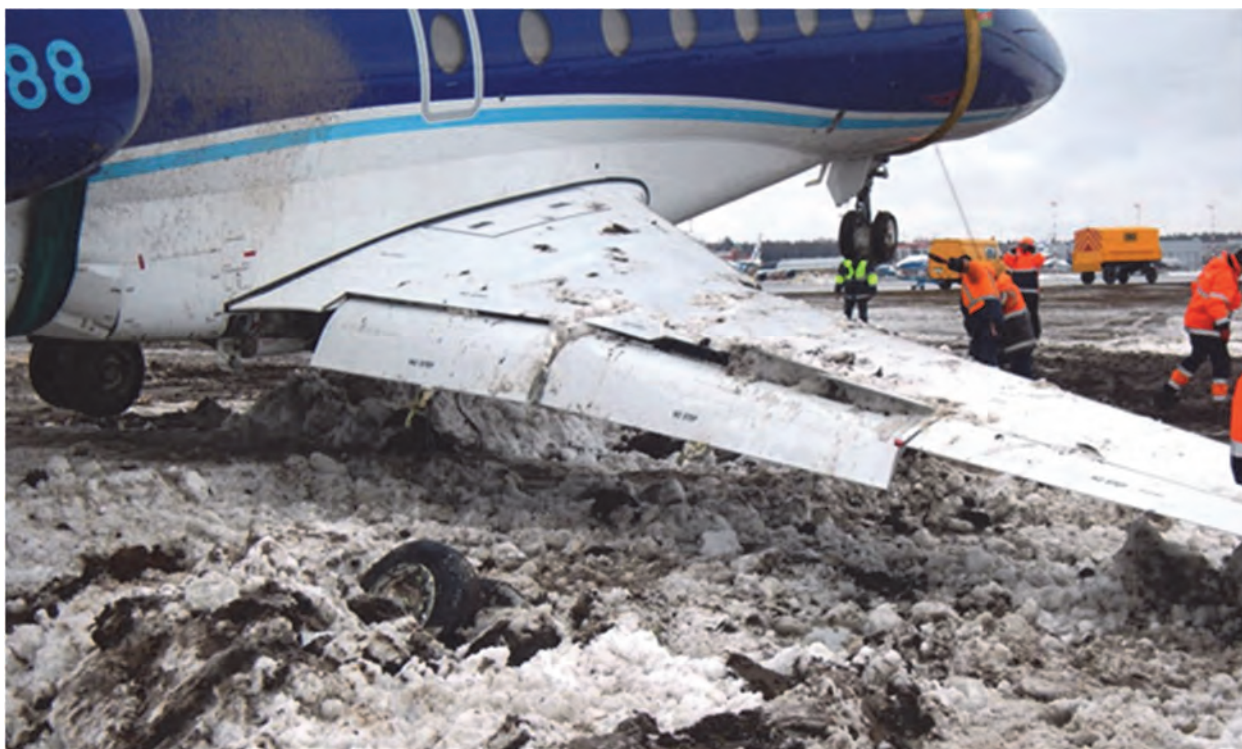
**2.1.1. 26.02.2019 АПБЧЖ с самолетом Gulfstream G200 4K-AZ88 компании «Silk Way Business Aviation» Азербайджанской Республики в аэропорту Шереметьево (Россия)**

Экипаж в составе 3 человек выполнял чартерный рейс № ESW88 по маршруту Баку – Москва (Шереметьево) – Баку. На борту ВС находились 3 пассажира. При выполнении посадки ВС выкатилось за пределы ВПП.

Касание ВПП произошло в 09:43:34.5 (здесь и далее указано время UTC, местное время соответствует UTC + 3 час) на скорости 150 узлов и удалении около 250 м от входного торца ИВПП 24С. Приземление самолета произошло несколько левее осевой линии ВПП. На начальном этапе пробега под воздействием бокового ветра самолет начал разворачиваться вправо (на ветер). Разворот самолета КВС парировал постепенным отклонением руля направления влево до величины 3.5°. Через 1.5 с после приземления РУДы двигателей были переведены в положение малого реверса, а еще через 3 с – в положение максимального реверса.

В 09:43:41 зарегистрировано выключение реверса правого двигателя переводом правого РУД в положение МГ. Левый двигатель оставался на режиме максимального реверса, его обороты N2 увеличились до  $\approx 87\%$ . При выключении реверса правого двигателя руль направления в течение 4 с отклонялся влево в положение 20° (максимальное значение). Причина отклонения руля направления влево устанавливается в ходе расследования АП.

В результате АП экипаж и пассажиры не пострадали, ВС получило повреждения. На земле жертв и разрушений нет.

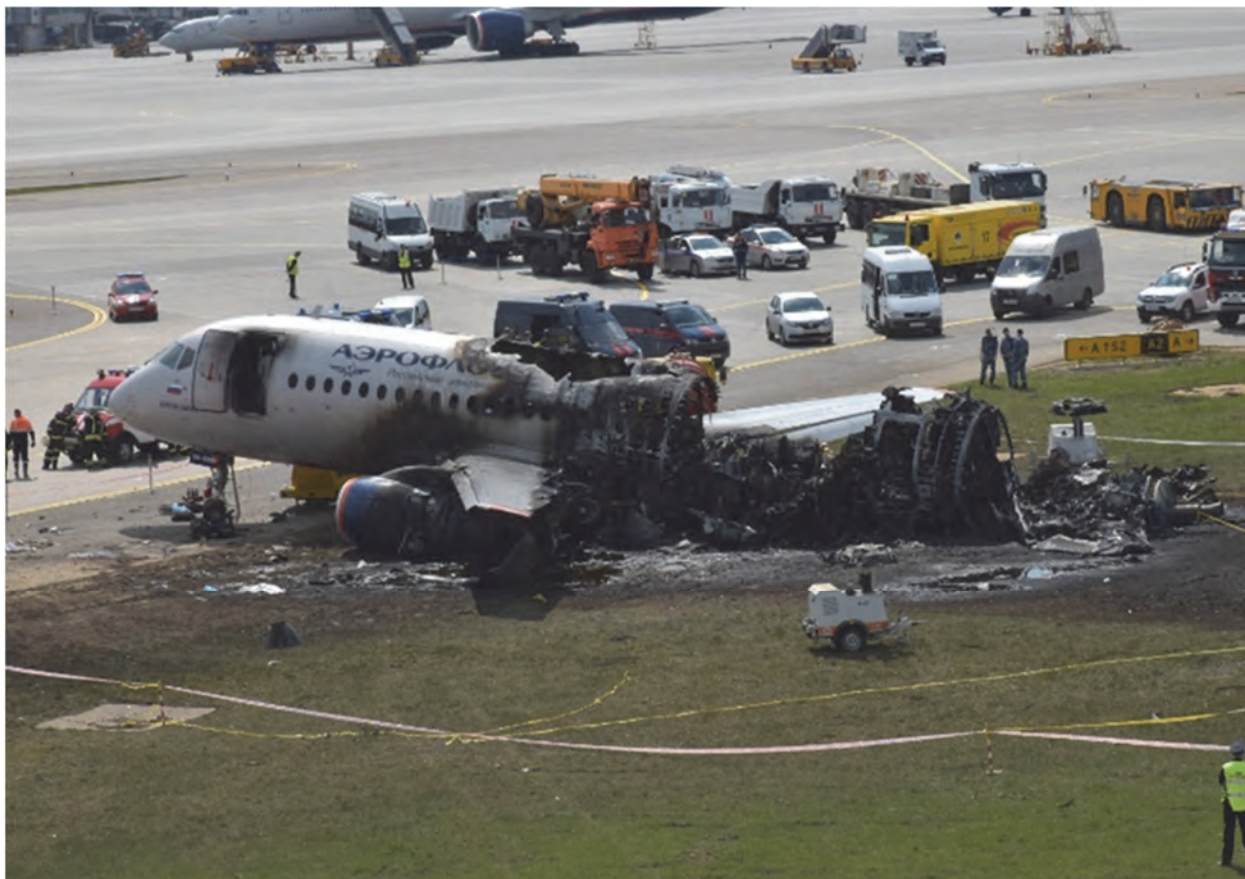
При выполнении регулярного пассажирского рейса по маршруту аэропорт Шереметьево (Москва) – аэропорт Мурманск произошла катастрофа самолета RRJ-95B RA-89098 ПАО «Аэрофлот». На борту находились 5 членов экипажа и 73 пассажира.

Согласно записям бортовых регистраторов, в 15:03 (здесь и далее указано время UTC) экипаж произвел взлет с ВПП 24С. Взлетная масса самолета составляла 43545 кг, что не превышало максимально допустимого значения, установленного РЛЭ самолета RRJ-95В. Автомат тяги был включен перед взлетом. На высоте по радиовысотомеру 690 ft (210 м) экипаж включил автопилот.

В 15:08:03, при нахождении ВС на стандартной схеме выхода KN 24E, на борту был зарегистрирован сбой в работе электронных блоков с переходом системы управления в режим «DIRECT MODE» («ПРЯМОЕ УПРАВЛЕНИЕ»), автоматическим отключением автопилота и потерей связи. Автомат тяги продолжал работать. В этот момент времени самолет находился в зоне грозовой деятельности и на данном этапе произошло поражение ВС атмосферным электричеством.

В 15:30:05 на приборной скорости 140 kt (258 км/ч) произошло третье приземление самолета с вертикальной перегрузкой не менее 5 g. Характер следов на ВПП при третьем касании показывает, что основные стойки шасси к этому моменту уже были частично разрушены. Произошел подлом основных опор шасси, дальнейшее разрушение конструкции самолета с разливом топлива и пожаром.

В результате АП значительно повреждены консоли крыла, шасси и силовые установки, средняя и хвостовая части ВС уничтожены пожаром, один член экипажа и 40 пассажиров погибли, 10 человек получили травмы. Последствий для окружающих объектов нет.

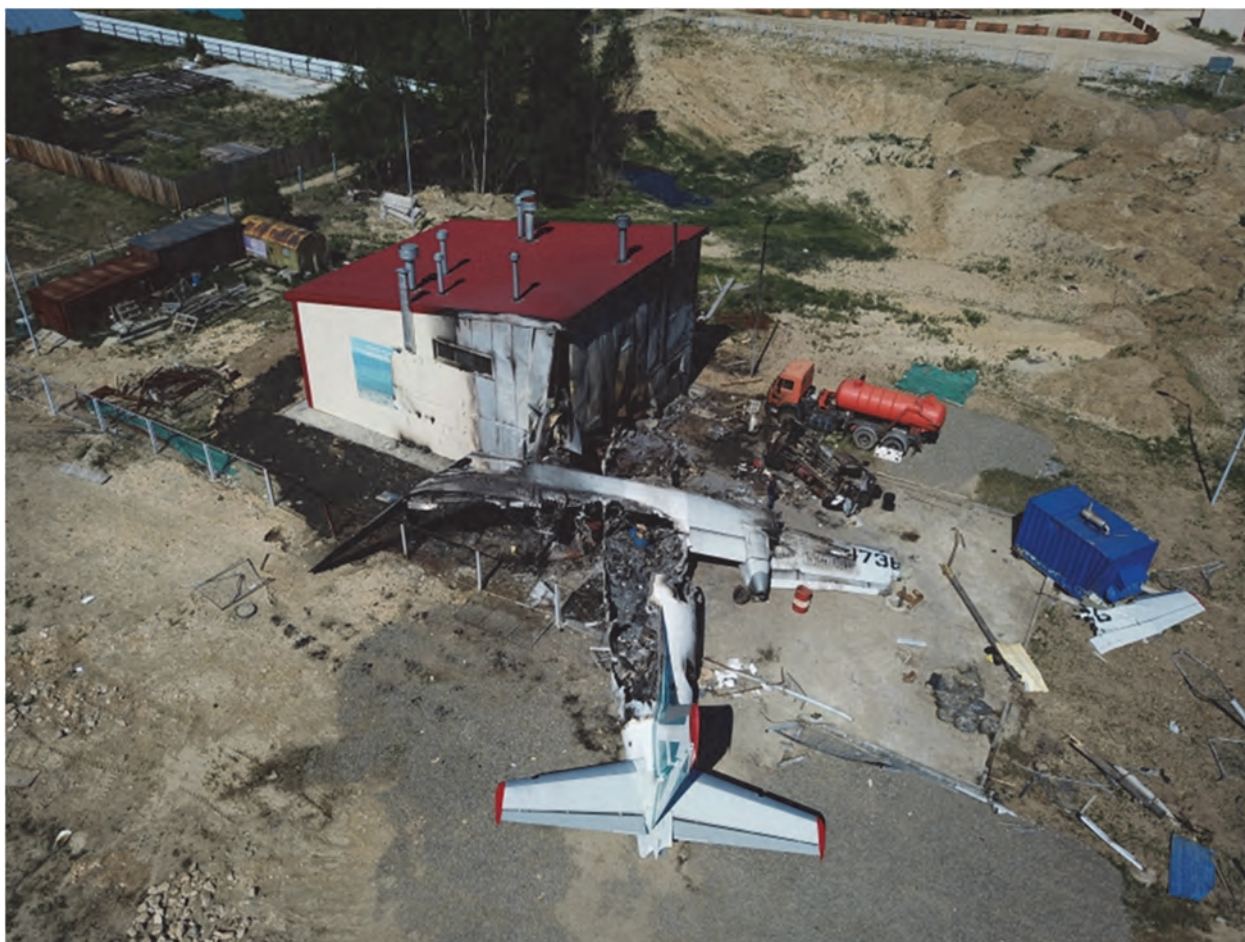
Посадка на аэродроме выполнена с одним (правым) работающим двигателем. Приземление ВС произошло по оси БВПШ. Первое касание БВПШ произошло левой основной стойкой шасси на удалении 540 м от входного торца. Через ≈ 130 м на БВПШ имеются следы начала разрушения шин колес правой основной стойки шасси. На удалении ≈ 1430 м от входного торца БВПШ ВС сошло вправо на грунт и продолжило движение. На следах движения ВС по грунту обнаружена шина внешнего колеса правой основной стойки шасси, а также фрагмент внутреннего колеса.

Через 470 м после схода с БВПШ ВС пробило забор ограждения аэродрома, при этом подломился складывающийся подкос правой основной стойки шасси, «перескочило» через дорогу, сбilo деревянный столб на бетонной основе, въехало левым двигателем в здание очистных сооружений, опрокинув автомобиль типа ГАЗ, и остановилось. При столкновении со зданием очистных сооружений была деформирована левая сторона кабины экипажа и разрушены топливные баки, начался пожар. Пожар уничтожил ВС, за

исключением хвостовой части фюзеляжа и части правой консоли крыла, которая отделилась при столкновении с деревянным столбом на бетонной основе и с дизельной генераторной установкой.

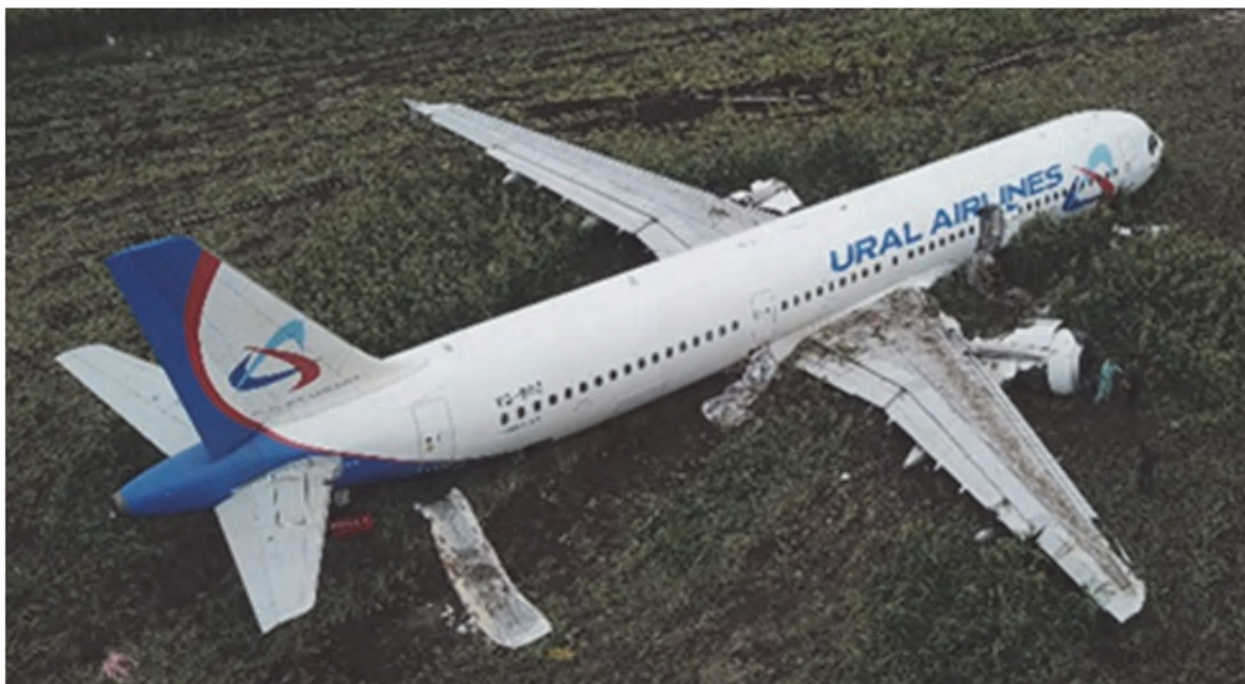
Выполнялся регулярный пассажирский рейс № СЖР178 по маршруту аэропорт Жуковский – аэропорт Симферополь. На борту самолета находились 2 члена летного экипажа, 5 членов каabinного экипажа и 226 пассажиров.

Согласно журналу учета состояния летного поля, с 02:30 до 02:50 (здесь и далее указано время UTC) сменный комендант аэродрома выполнил осмотр ВПП на предмет отсутствия птиц, животных и посторонних предметов. В 02:50 сменный комендант доложил РП об отсутствии посторонних предметов и птиц на ВПП. В 03:12 экипаж приступил к взлету с ВПП 12. При выдаче разрешения на взлет диспетчер предупредил экипаж о возможном перелете птиц. В процессе отрыва самолета от ВПП (на удалении около 2 км до выходного торца) бортовыми самописцами зарегистрированы признаки, свидетельствующие о столкновении с птицами (многочисленные фрагменты птиц обнаружены на различных частях самолета). В том числе, зарегистрированы изменения в режимах работы обоих двигателей. По объяснению КВС, большая стая птиц поднялась в районе левой границы ВПП.

Экипаж продолжил взлет. Дальнейший полет продолжался около полутора минут, после чего произведена вынужденная посадка на поле, засеянное кукурузой.

В результате АП ВС получило значительные повреждения. Жертв и разрушений на месте АП нет.

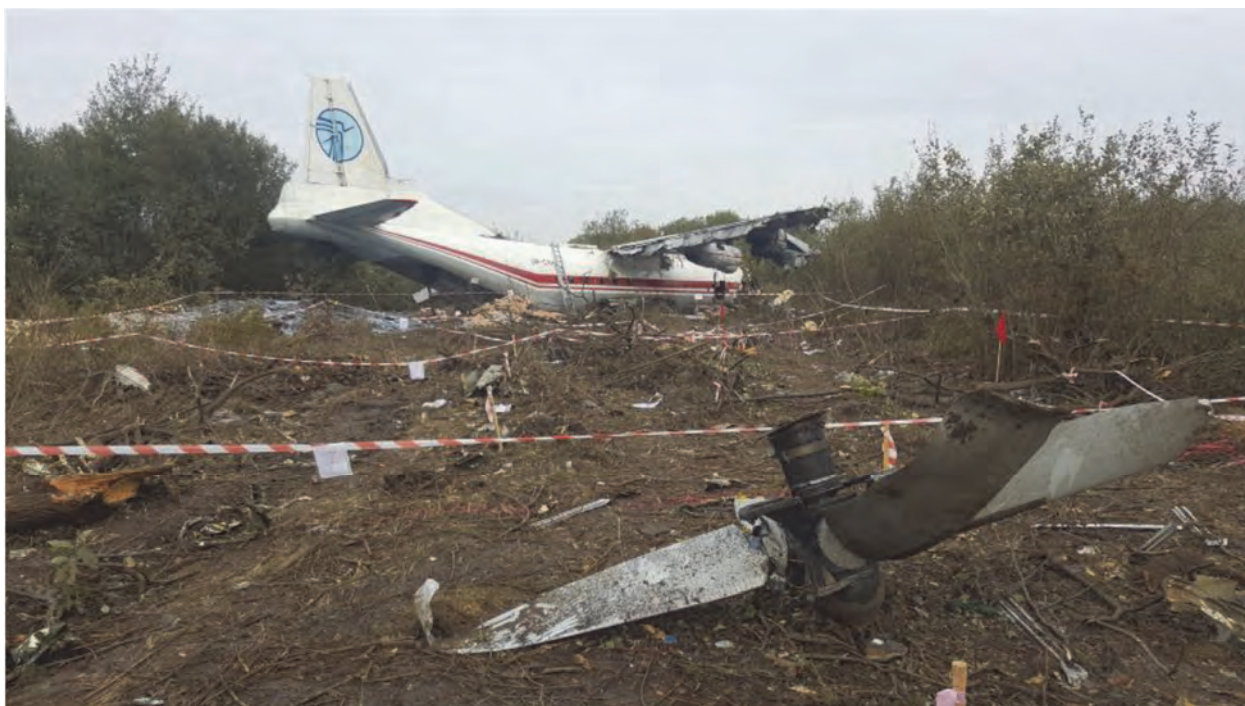
При выполнении грузового рейса по маршруту Виго (Испания) – Бурса (Турция) произошла катастрофа самолета Ан-12БК UR-CAN ЧАО «АК «Украина-Аэроальянс». На аэродроме Львов была запланирована посадка с целью дозаправки самолета. На борту ВС находились 8 человек, из которых 5 – члены летного экипажа, 2 авиационных техника и один служебный пассажир.

Согласно плану полета, вылет с аэродрома Виго на аэродром Львов был запланирован на 20:00 (здесь и далее время UTC). Однако, самолет вылетел с задержкой на 2 часа 20 минут. До пролета точки начала конечного этапа захода на посадку полет проходил без замечаний.

В 03:40:01 экипаж доложил о входе в зону действия курсового маяка ВПП-31. В 03:40:27 диспетчер сообщил экипажу об изменениях дальности видимости на ВПП-31: в точке приземления – 800 метров, в середине ВПП – 800 метров, в конце ВПП – 750 метров и вертикальную видимость – 60 метров. Экипаж продолжал заход на посадку.

В результате происшествия ВС разрушено. Пять членов летного экипажа погибли, двое авиационных техников и один служебный пассажир получили серьезные телесные повреждения.

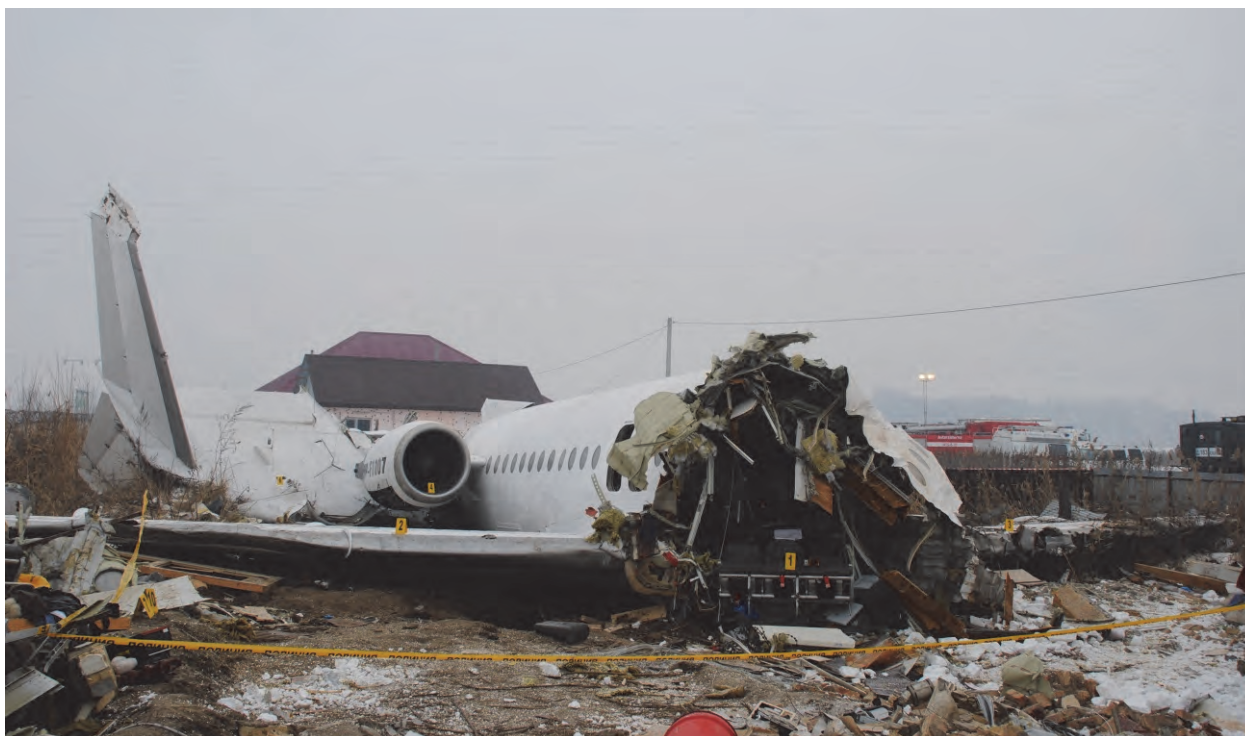
При выполнении взлета самолет выкатился за пределы ВПП, пробил бетонное ограждение и столкнулся с жилым строением за территорией аэродрома.

На момент выполнения взлета из аэропорта Алматы по данным параметрического и речевого самописца отказов авиационной техники и нештатной работы систем самолета и двигателей не выявлено.

В результате АП ВС разрушено, командир воздушного судна и 11 пассажиров погибли.

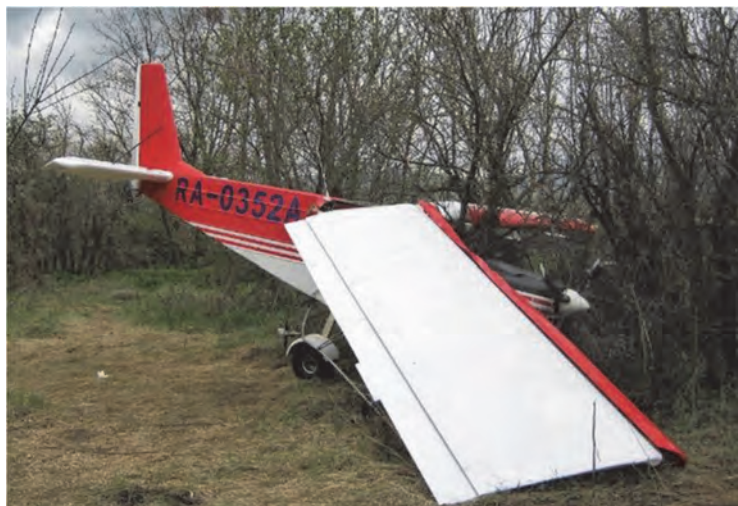
Наиболее вероятно, причиной АП явилось невыполнение прерванного захода на посадку и своевременного ухода на второй круг, что привело к приземлению с перелетом

на повышенной скорости, отделению самолета с повторным приземлением и вынужденному решению КВС на выполнение взлета из-за недостаточной оставшейся длины ВПП для торможения самолета. При выполнении взлета из-за невозможности обеспечить требуемый профиль набора высоты

произошло столкновение с препятствием (деревом) и земной поверхностью.

ВС существенно повреждено. КВС получил телесные повреждения. На земле жертв и разрушений нет.

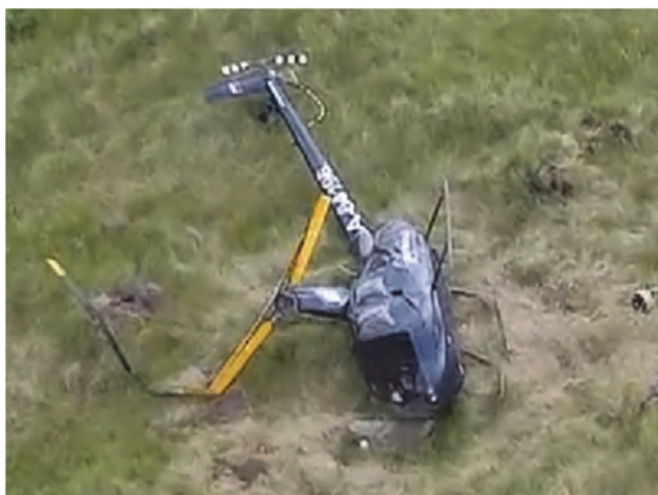
Для предотвращения столкновения с ЛЭП КВС произвел отворот вправо с креном около 60° со снижением. Отвернув от ЛЭП, пилот вывел вертолет из крена и для уменьшения вертикальной скорости произвел энергичное взятие рычага «шаг-газ», потребная мощность двигателя для поддержания постоянных оборотов НВ стала больше располагаемой, что явилось причиной потери оборотов НВ ниже минимально допустимых.

Потеря оборотов привела к просадке вертолета и столкновению с отдельно стоящим деревом лопастями РВ. Резкая остановка РВ привела к скручиванию и разрушению вала трансмиссии и неуправляемому правому вращению ВС. Совершив один оборот на 360°, вертолет переместился примерно на

В результате АП ВС разрушено, пожара не было. КВС травм не имеет.

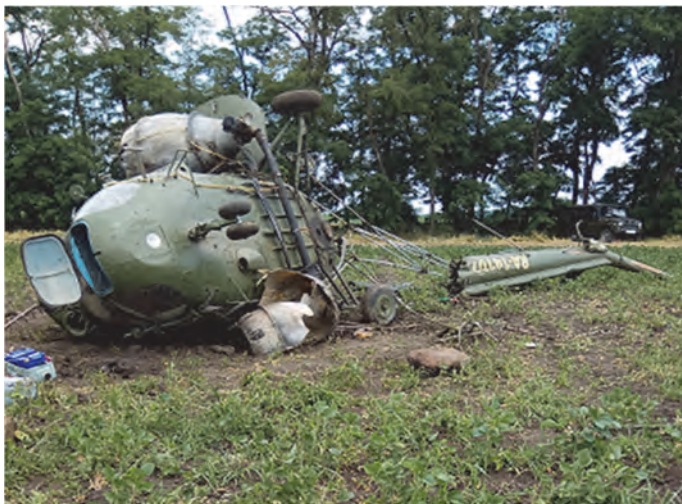
При этом КВС мог непроизвольно воздействовать на рукоятку управления циклическим шагом винта от себя (на пикирование), что привело к разгону скорости.

Наиболее вероятно, КВС для исправления ошибки и недопущения перелета несоразмерно взял рукоятку управления циклическим шагом винта и ручку управления общим шагом на себя, что привело к резкому торможению вертолета с одновременным увеличением угла тангажа на кабрирование более 20°.

Создав большой угол тангажа, КВС допустил опасное опускание хвостовой балки. При этом потребная мощность двигателя для поддержания постоянных оборотов НВ стала больше располагаемой, что привело к падению оборотов НВ и просадке вертолета. В результате просадки произошел удар лопастями РВ о землю. Из-за нерасчетных нагрузок рулевой редуктор сорвало с места крепления. Произошло разъединение шлицевого

Вероятной причиной АП явилась ошибка КВС в технике пилотирования, выразившаяся в несоразмерном взятии ручки циклического шага на себя в процессе захода на посадку с большими поступательной и вертикальной скоростями, что привело к просадке вертолета с большим углом на кабрирование, удару лопастями РВ о земную поверхность и разрушению ВС в процессе начавшегося неуправляемого левого вращения.

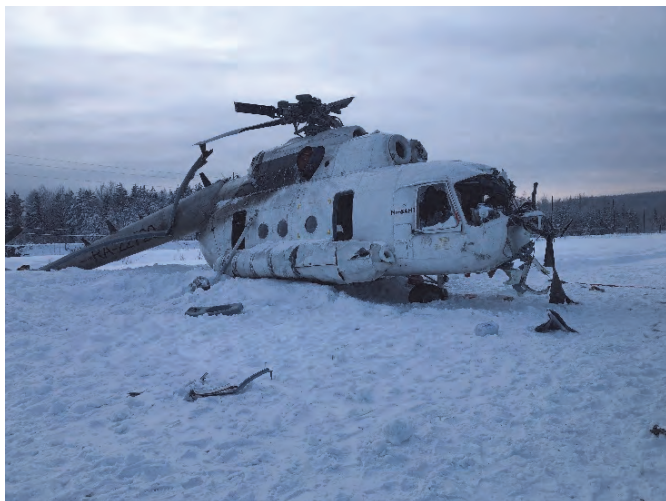
#### **2.3.6. 25.12.2019 АПБЧЖ с вертолетом Ми-8АМТ RA-22720 АО «КрасАвиа» Российской Федерации в Красноярском крае (Россия)**

Выполнялся нерегулярный внутренний пассажирский рейс по маршруту п. п. Байкит – п. п. ЦПС. На борту ВС находились 3 члена экипажа и 21 пассажир.

В результате АП вертолет частично разрушен, члены экипажа и часть пассажиров получили травмы. На земле разрушений нет.
