МЕЖГОСУДАРСТВЕННЫЙ АВИАЦИОННЫЙ КОМИТЕТ

**СОСТОЯНИЕ БЕЗОПАСНОСТИ ПОЛЕТОВ
В ГРАЖДАНСКОЙ АВИАЦИИ ГОСУДАРСТВ-УЧАСТНИКОВ СОГЛАШЕНИЯ
О ГРАЖДАНСКОЙ АВИАЦИИ И ОБ ИСПОЛЬЗОВАНИИ
ВОЗДУШНОГО ПРОСТРАНСТВА В 2020 г.**

МОСКВА, 2021

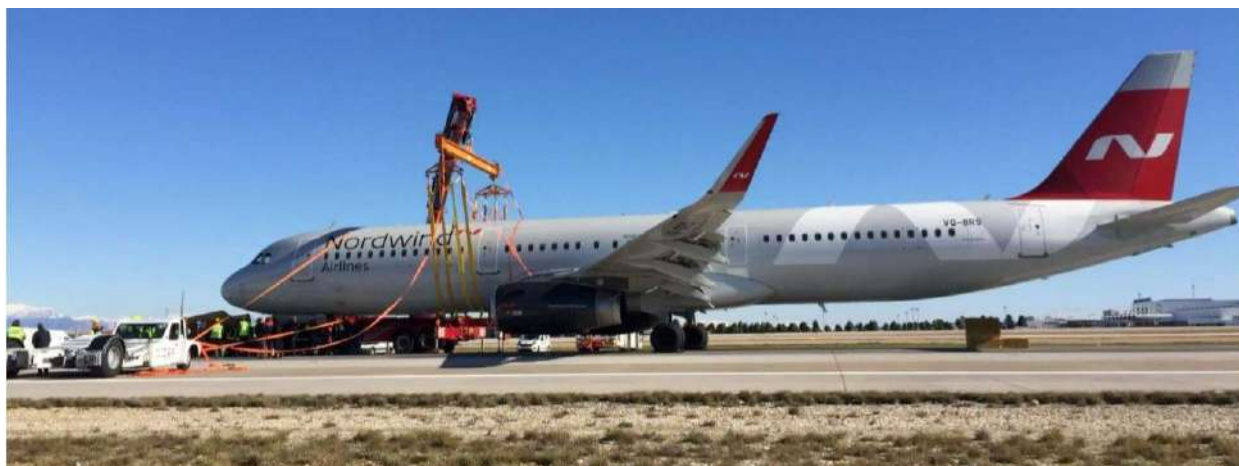
По объяснению экипажа, в процессе снижения ВС все время находилось выше установленного профиля снижения из-за сильного попутного ветра ($\approx 60 \dots 70$ kt). С целью увеличения вертикальной скорости снижения КВС принял решение о выпуске спойлеров и механизации крыла в положение FLAPS 2.

Анализ параметрической информации и проведенные расчеты показывают, что в момент выпуска закрылков в положение FLAPS 2 ВС находилось на $H_{QNH}^8 \approx 9000$ ft на траверзе ВПП (согласно схеме – 6000 ft или выше).

В результате грубого приземления при первом заходе самолет получил значительные повреждения: разрушены оба носовых колеса, поврежден фюзеляж в районе крепления носовой стойки шасси. Пострадавших нет.

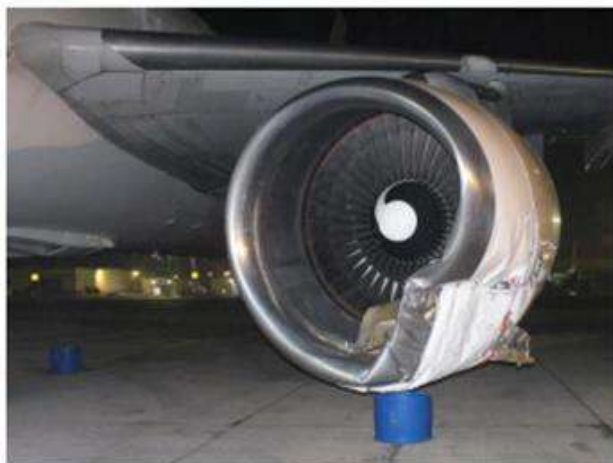
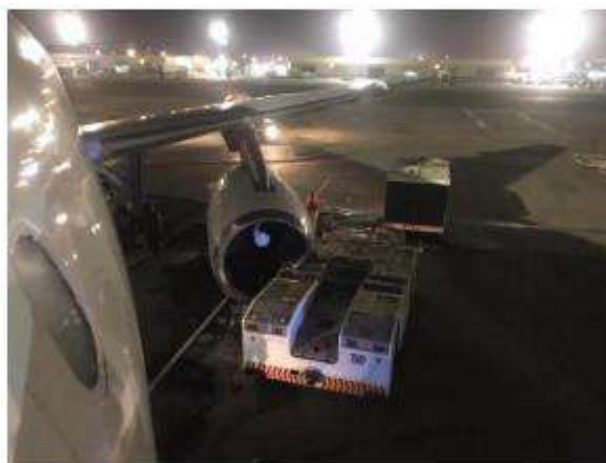
поступило сообщение о том, что уровень жидкости в желтой гидравлической системе быстро снизился и на главной панели управления загорелась лампочка «HYDRAU», после чего автопилот отключился. Полет продолжался в ручном режиме управления, активное пилотирование осуществлял КВС.

При проведении осмотра самолета установлено, что был разрушен корпус фильтра высокого давления желтой гидросистемы, расположенный в нижней части фюзеляжа, и из него вытекала гидравлическая жидкость.

В результате АП ВС значительно повреждено, члены экипажа не пострадали.

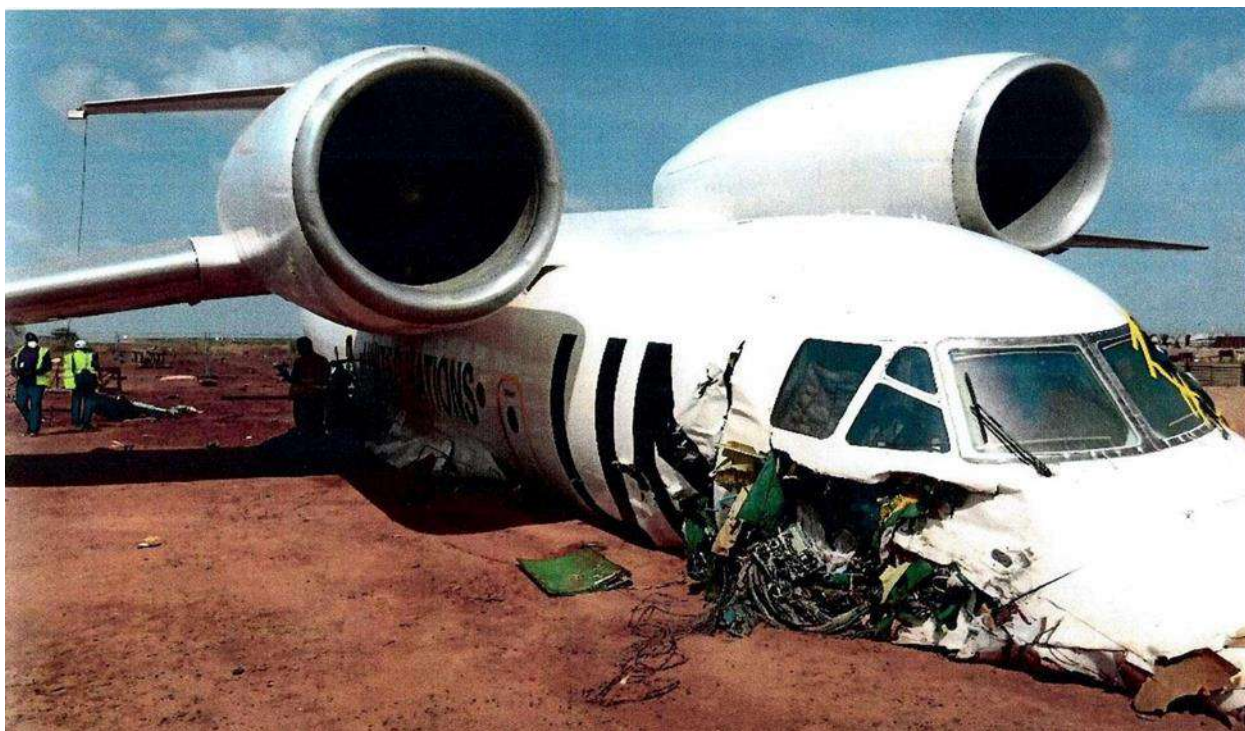
В 07:53:18 на геометрической высоте 185 м и скорости 275 км/ч кратковременно, в течение 1 секунды, сработала сигнализация «Вибрация велика» двигателя № 1, после чего КВС дал команду об усилении внимания за параметрами работы двигателей.

В результате выкатывания самолет получил значительные повреждения, два члена экипажа травмированы, пассажиры не пострадали.

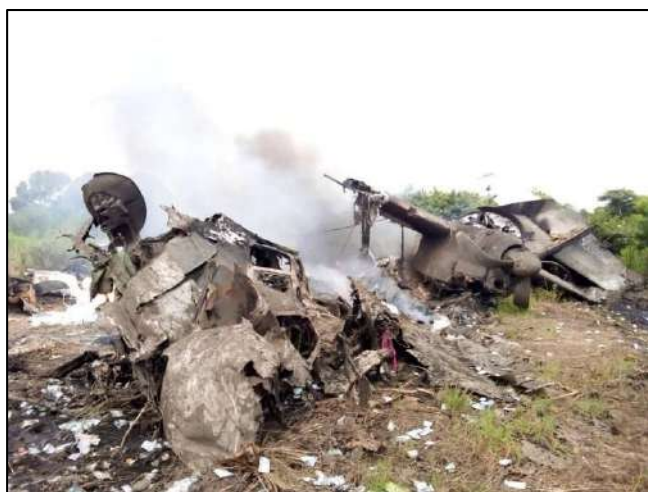
После взлета, на этапе набора высоты, ВС перешло на снижение и столкнулось с землей в н. п. Кемиру, расположенном примерно в 3 км на северо-запад от аэропорта Джуба.

В результате АП ВС полностью разрушено, все находившиеся на борту погибли.

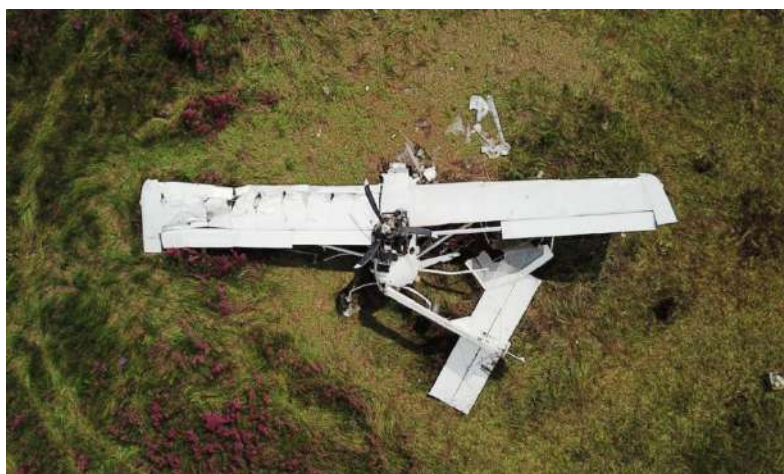
№ 4 КВС сначала отвернул вправо, а затем резко изменил крен с правого на левый. Если гон № 5 КВС планировал выполнить параллельно гону № 3, то для выхода на ЛЗП ему потребовалось бы реализовать крен порядка 45° (ограничение 30° , согласно РЛЭ). Наиболее вероятно, он выполнил незначительный отворот вправо для увеличения радиуса и уменьшения крена последующего левого разворота для выхода на гон № 5. Однако этого оказалось недостаточно и КВС, по-видимому, для выхода на ЛЗП, ввел самолет в большой левый крен, что при попытке выдерживать высоту полета привело к выходу ВС на закритические углы атаки и его последующему сваливанию. На самолете отсутствуют признаки, явно указывающие на приближение к режиму сваливания, а также не предусмотрены устройства, сигнализирующие об этом. Кроме того, выполняя левый разворот самолет пересекал линию солнца¹¹, что также могло быть способствующим фактором увеличения крена ВС.

Авиационное происшествие произошло, наиболее вероятно, вследствие вывода ВС на закритические углы атаки и режим сваливания при выполнении разворота с креном $55^\circ - 60^\circ$ (согласно РЛЭ, ограничение по крену составляет 30°) с последующим столкновением с земной поверхностью.

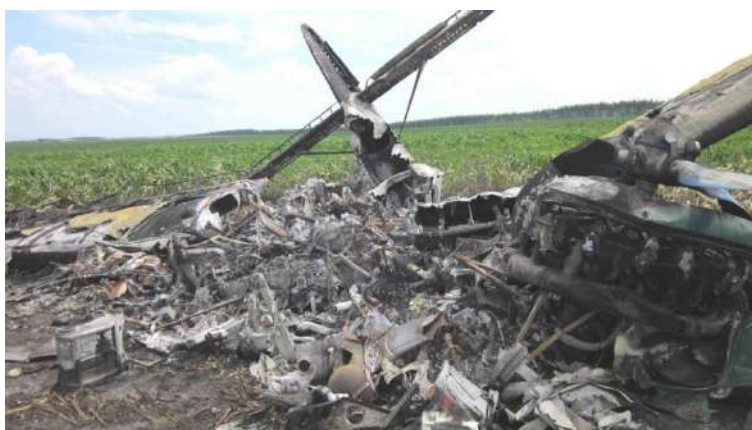
В нарушение главы 2 РЛЭ самолета Ан-2, полет на химическую обработку поля 13.07.2020 выполнялся в неполном составе экипажа, без второго пилота, так как лицо, занимавшее место второго пилота, не имело свидетельства авиационного персонала ГА, осуществляющего функции пилота ВС.

При выполнении очередного гона ВС столкнулось с железобетонной опорой и проводами ЛЭП, что привело к разрушению правых отъемных частей верхнего и нижнего крыльев. ВС перешло на снижение, приземлилось на шасси с опережением на нос, двигателем и ВВ столкнулось с земной поверхностью (в результате двигатель был сорван с мест крепления), развернулось вокруг вертикальной оси и остановилось. Из-за разрушений коммуникаций топливной и масляной систем самолета (нарушения их герметичности), наиболее вероятно, топливо попало на горячие части двигателя и возник наземный пожар.

В результате АП ВС разрушено и уничтожено наземным пожаром. Техник ВС погиб, КВС с серьезными телесными повреждениями был госпитализирован и спустя примерно двое суток скончался.

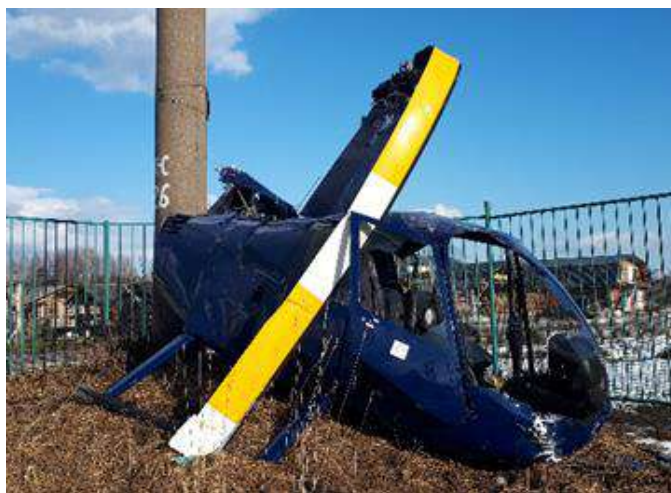
В процессе выполнения разгона и набора высоты на высоте ≈ 18 м вертолет столкнулся с немаркированными проводами воздушной ЛЭП, расположенной на расстоянии 60 м по курсу взлета. В дальнейшем, наматывая грозозащитный трос на втулку НВ, вертолет сместился влево до удара о железобетонную опору ЛЭП, после чего столкнулся с землей.

Авиационное происшествие с вертолетом произошло из-за принятия КВС решения на производство взлета с магнитным курсом $\approx 230^\circ$, выходящим

В результате АП ВС разрушено, пожара не было. КВС травмирован, на земле жертв нет, повреждена воздушная ЛЭП.
