# МЕЖГОСУДАРСТВЕННЫЙ АВИАЦИОННЫЙ КОМИТЕТ

## **СОСТОЯНИЕ БЕЗОПАСНОСТИ ПОЛЕТОВ В ГРАЖДАНСКОЙ АВИАЦИИ ГОСУДАРСТВ-УЧАСТНИКОВ СОГЛАШЕНИЯ О ГРАЖДАНСКОЙ АВИАЦИИ И ОБ ИСПОЛЬЗОВАНИИ ВОЗДУШНОГО ПРОСТРАНСТВА В 2021 г.**

МОСКВА, 2022

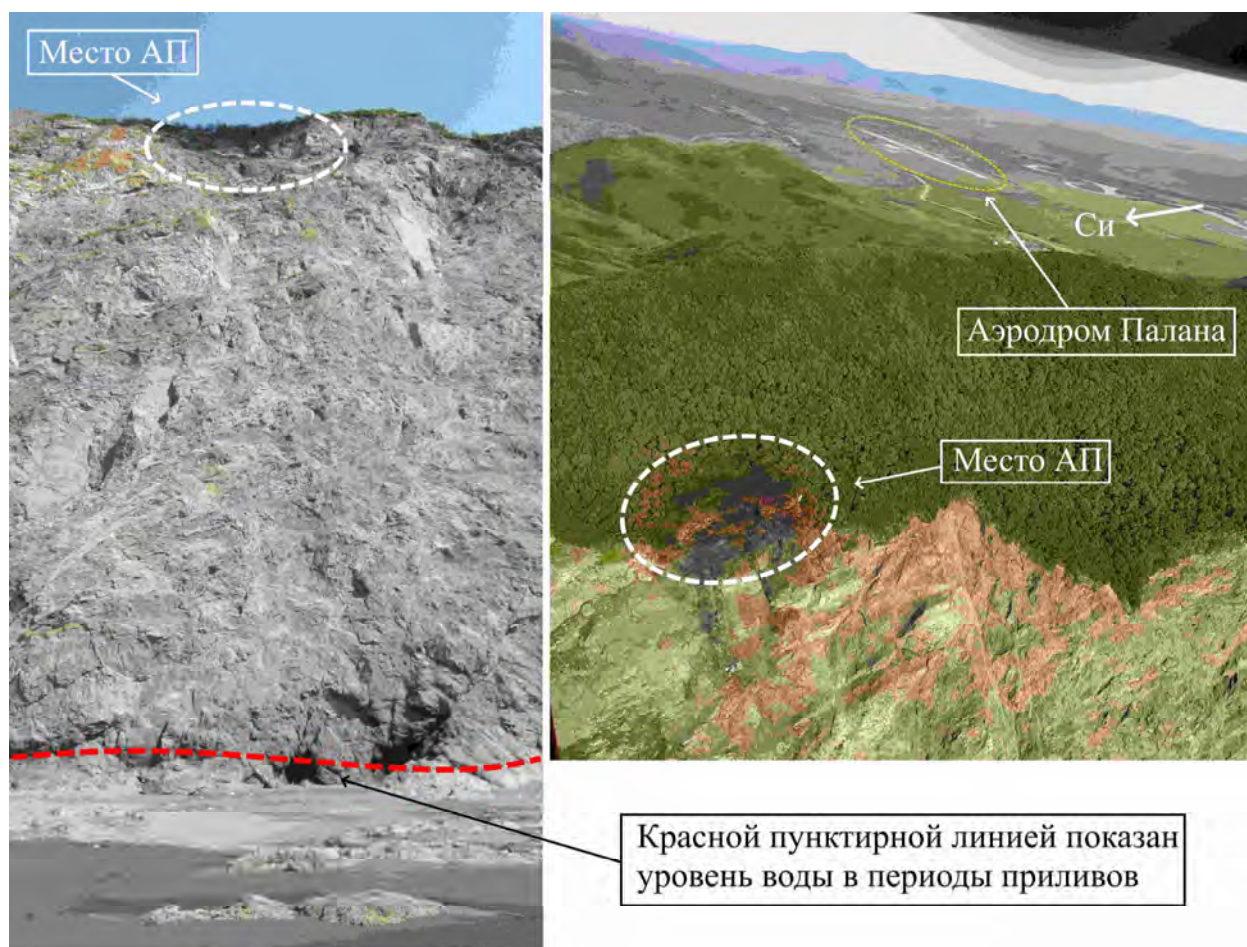
**2.1.1. 06.07.2021 катастрофа самолета Ан-26Б-100 RA-26085  
АО «Камчатское авиационное предприятие» Российской Федерации  
в районе аэродрома Палана (Россия)**

В результате АП ВС полностью разрушено и частично уничтожено наземным пожаром, экипаж и пассажиры погибли.

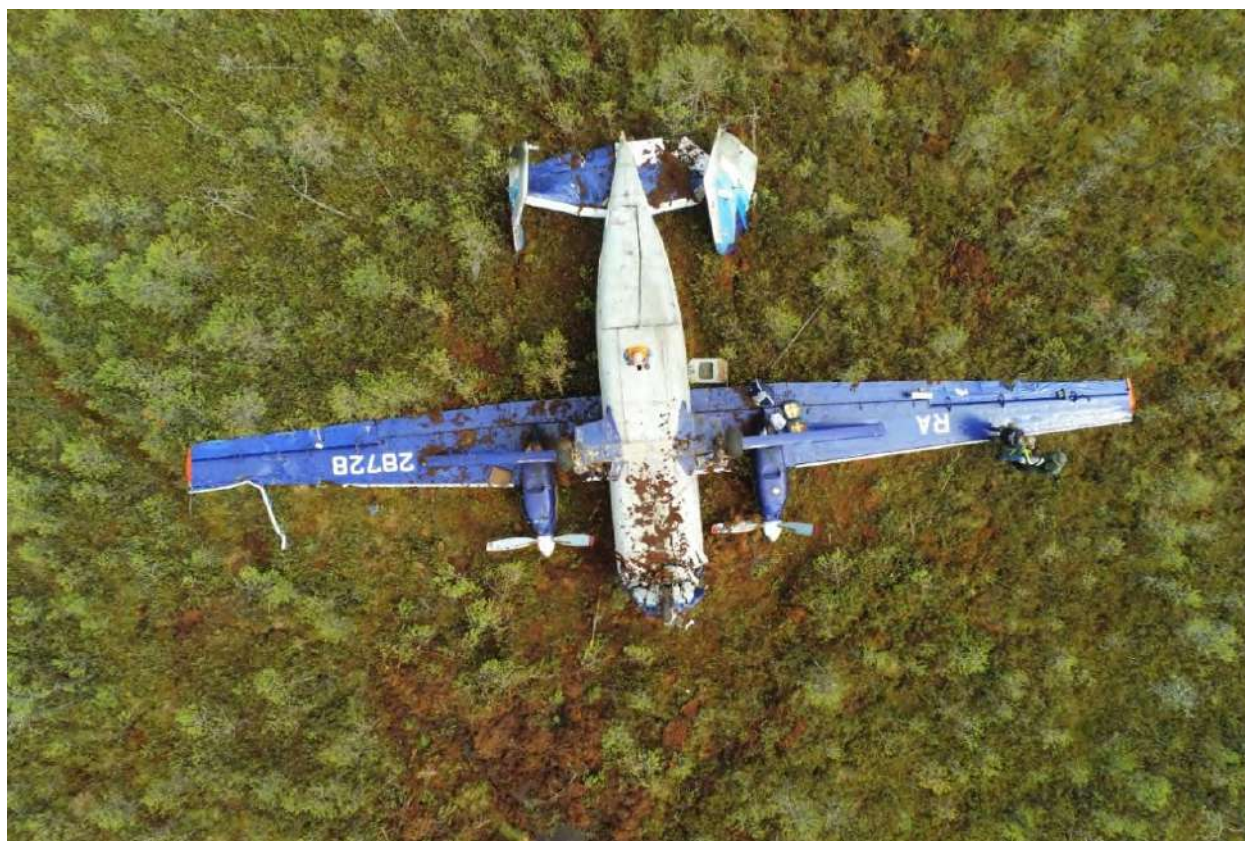
В результате АП ВС получило значительные повреждения, КВС и один пассажир получили серьезные телесные повреждения.

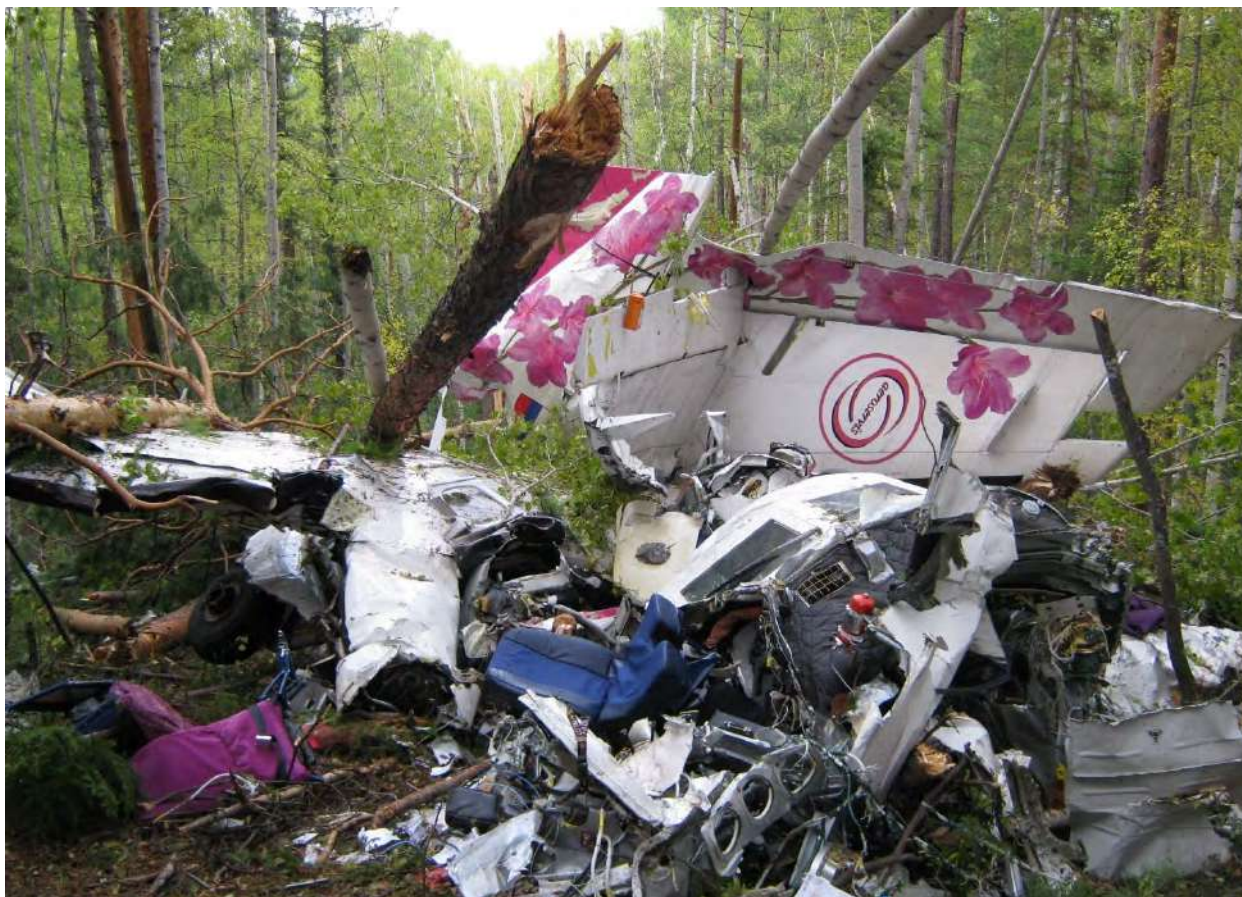
В результате АП ВС полностью разрушено. Второй пилот и 3 пассажира погибли, КВС и 11 пассажиров получили травмы различной степени тяжести.

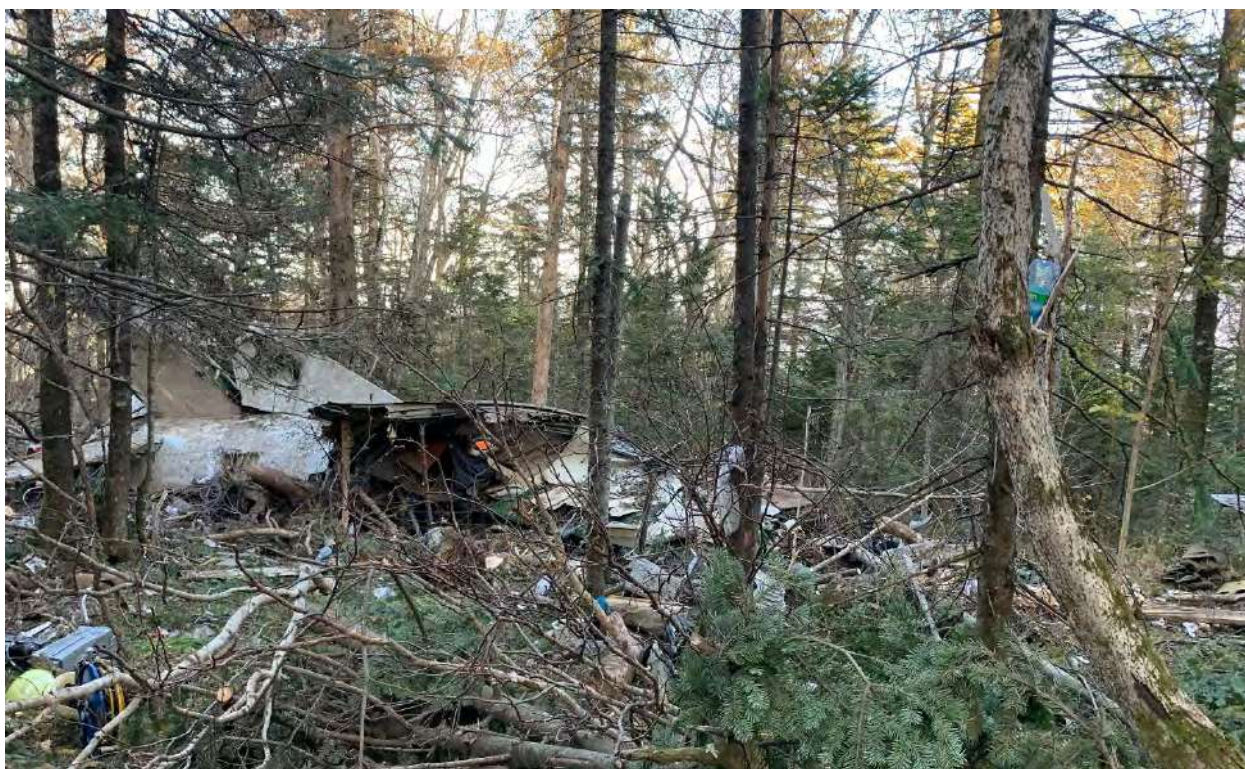
В результате АП ВС полностью разрушено, экипаж погиб.

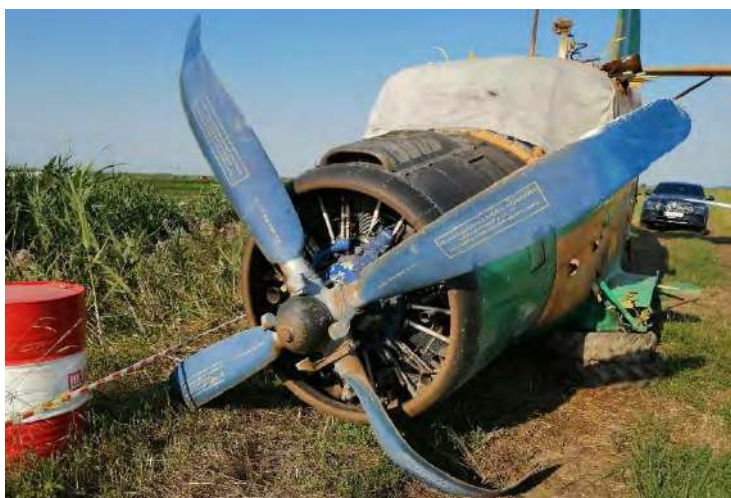
### 2.2.1. 26.02.2021 АПБЧЖ с самолетом Ан-2Т UR-A0351 АК «Азия континенталь» Республики Казахстан в Алматинской области (Республика Казахстан)

В результате АП ВС получило значительные повреждения, экипаж и пассажиры не пострадали.

Взлет выполнялся с посадочной площадки (рисового чека, не заполненного водой). При выполнении взлета, на разбеге, ВС уклонилось влево и столкнулось с обвалованием, ограничивающим рисовый чек по периметру.

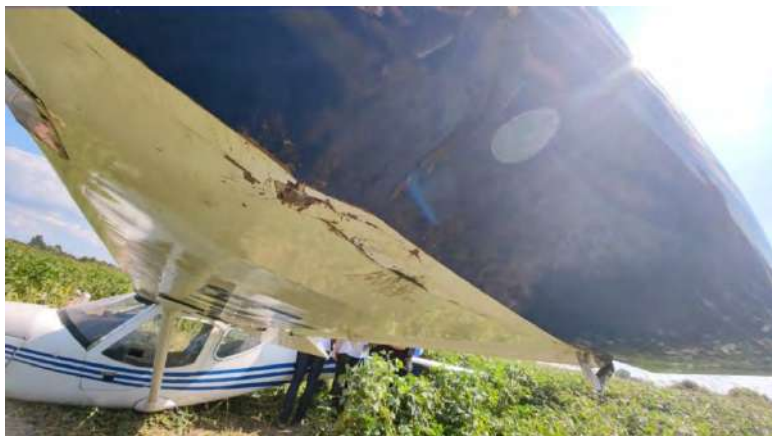
В результате АП самолет был частично поврежден, экипаж не пострадал.

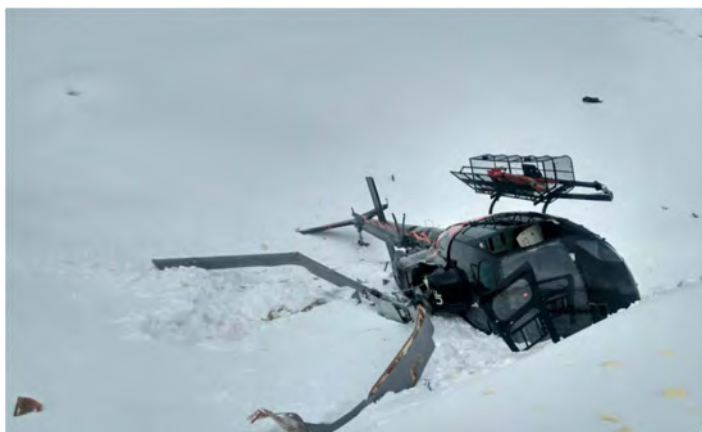
Со слов КВС, на последнем этапе посадки, примерно в 10–15 метрах от заданной посадочной площадки, внезапно почувствовалось усиление и резкое изменение направления ветра, что привело к потере эффективности управления. Вертолет стал неуправляем и столкнулся с земной поверхностью с последующим опрокидыванием на бок.

В результате АП вертолет получил значительные повреждения конструкции, КВС не пострадал.

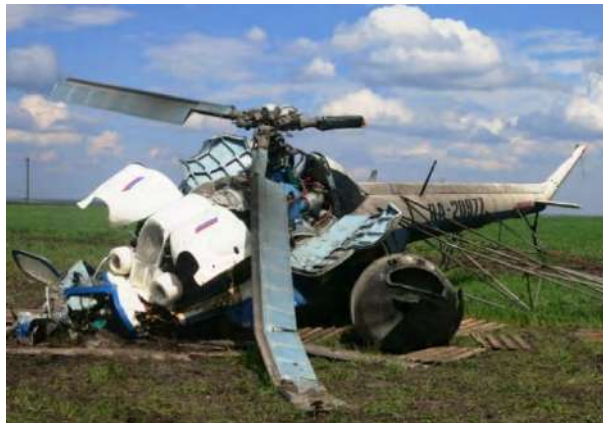
В 13:47, выполнив первый гон, КВС приступил к развороту для выполнения следующего гона. При выполнении разворота ВС столкнулось с земной поверхностью.

В результате АП ВС разрушено, КВС погиб.

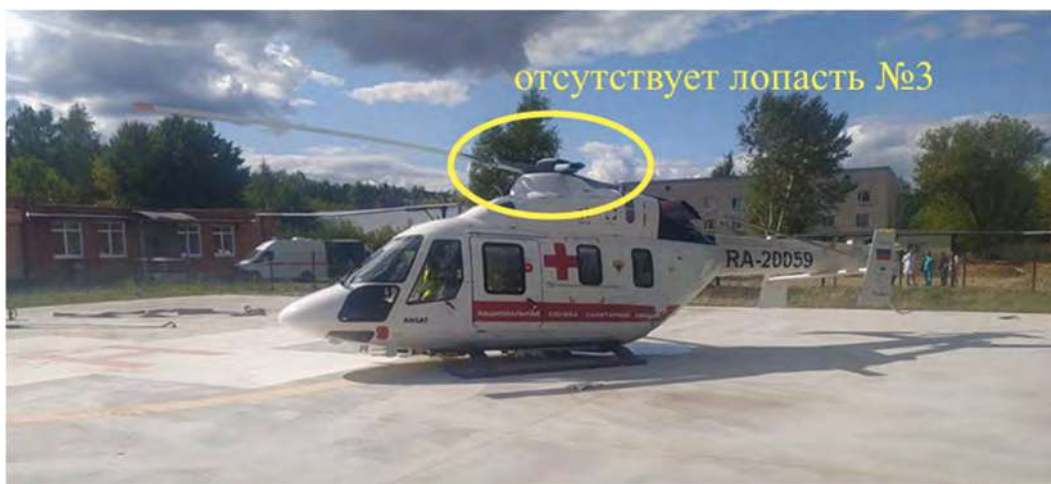
В 11:15:30 после касания шасси поверхности площадки возникла вибрация вертолета. В последующем, вибрация стала нарастать и возникли поперечные колебания вертолета. После опускания РОШ до минимального значения вибрация и колебания не уменьшились, а напротив, приобрели прогрессирующий характер.

КВС принял решение на выключение двигателей. Выключение двигателей в начальный момент времени не привело к прекращению колебаний и вибрации. В этот момент экипаж услышал звуки, свидетельствующие о начале разрушения элементов конструкции вертолета.

В результате АП вертолет получил существенные повреждения. Разлет фрагментов конструкции ВС не превышает размеров посадочной площадки Ивановской областной клинической больницы. Пожара на ВС и месте АП не было. На земле жертв нет. Отделившейся лопастью НВ поврежден автомобиль ВАЗ 2121 «Нива» и ограждение

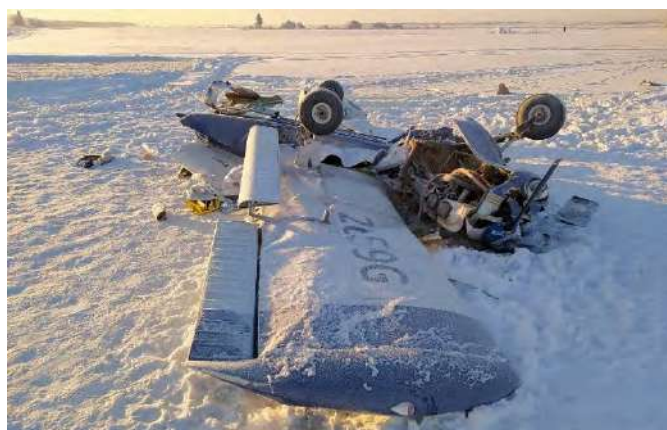
**3.1. 08.01.2021 катастрофа ЕЭВС самолета РОККИ RA-2659G частного лица (гражданина России) в Ленинградской области (Россия)**

курсах. В момент столкновения ВС С-152КН двигалось с МПУ  $\approx 327^\circ$ , ВС РОККИ двигалось с МПУ  $\approx 25^\circ$ . В результате столкновения у ВС РОККИ отделилось хвостовое оперение, самолет потерял скорость и высоту, столкнулся с землей и разрушился. Пожара на ВС не было. Находившиеся на борту КВС и пассажиры погибли.

ВС С-152КН получило повреждения нижней части фюзеляжа, передней стойки шасси, воздушного винта и лобового стекла. КВС С-152КН выполнил вынужденную посадку на п. п. Гостилицы. Находившиеся на борту КВС и пассажир не пострадали.

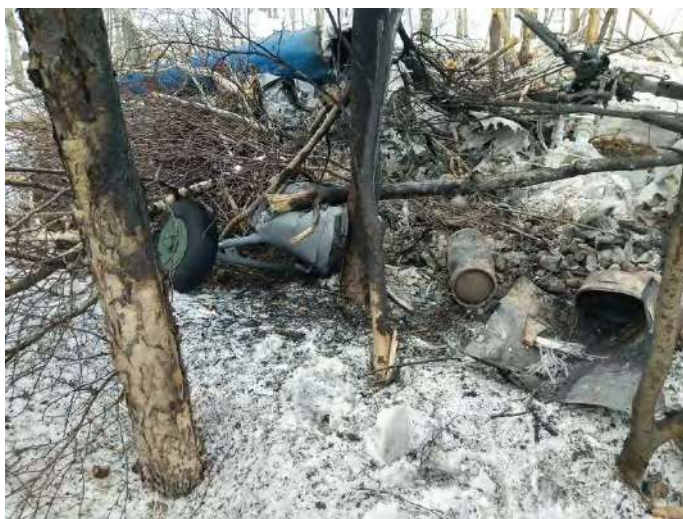
При дальнейшем движении произошли удары лопастями НВ по стволам деревьев, что привело к их разрушению, разбалансировке несущей системы и к падению ВС на землю с левым креном около 90°.

Наиболее вероятной причиной АП явилось непринятие КВС своевременного решения о возврате на аэродром вылета или о выполнении посадки на подобранную с воздуха площадку при ухудшении метеоусловий до значений, ниже установленных для ПВП, что при выполнении разворота привело к потере контроля за высотой полета и столкновению ВС с деревьями и земной поверхностью.

В результате АП ВС разрушено и сгорело, КВС и пассажир погибли.

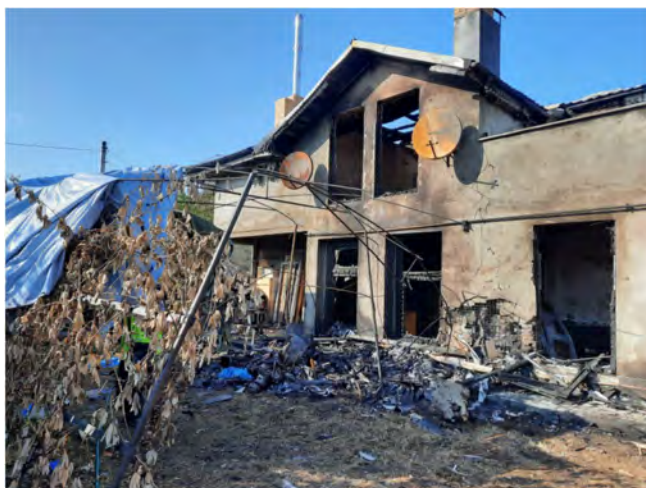
В полете самолет упал на частный жилой дом и загорелся. Дом получил значительные повреждения. Пострадавших на земле нет.

Комиссией установлено, что в полете были нарушены правила эксплуатации самолета. Во время полета ВС выполняло пилотажную фигуру «бочка». На данном типе самолета запрещено выполнение пилотажных маневров, в частности умышленное доведение самолета до срыва потока и сваливания, вращения самолета, крутых разворотов с креном более чем 60° и других сложных фигур.

В результате АП ВС полностью разрушено, КВС и пассажиры погибли.

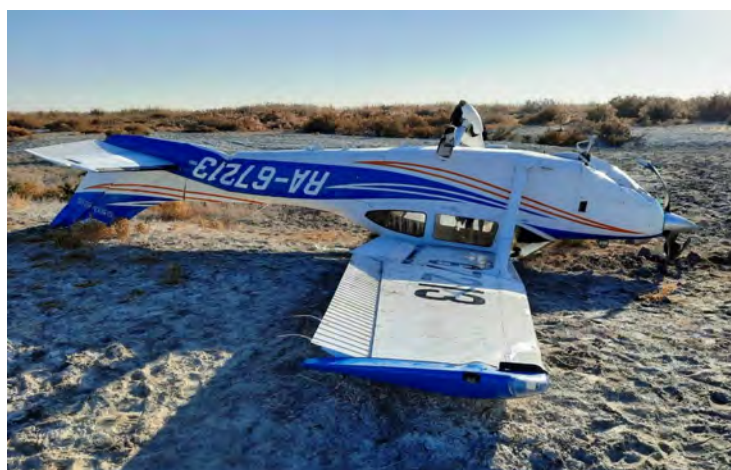
### **3.16. 17.10.2021 АПБЧЖ с самолетом Cessna 182T RA-67213 ООО «Строительно-производственная компания «Д-Строй» Российской Федерации в Алматинской области (Республика Казахстан)**

В результате АП ВС существенно повреждено. КВС и пассажир не пострадали.
