**АССОЦИАЦИЯ ВЕРТОЛЕТНОЙ ИНДУСТРИИ
КОМИТЕТ БЕЗОПАСНОСТИ ПОЛЕТОВ**

**СТАТИСТИКА ПО АВИАЦИОННЫМ
СОБЫТИЯМ КАТЕГОРИИ СФИТ***

с 2010 по 2021 год

**на вертолетах Ми-8/17 в России и за рубежом, связанным с
продолжением полета при несоответствующих метеоусловиях**

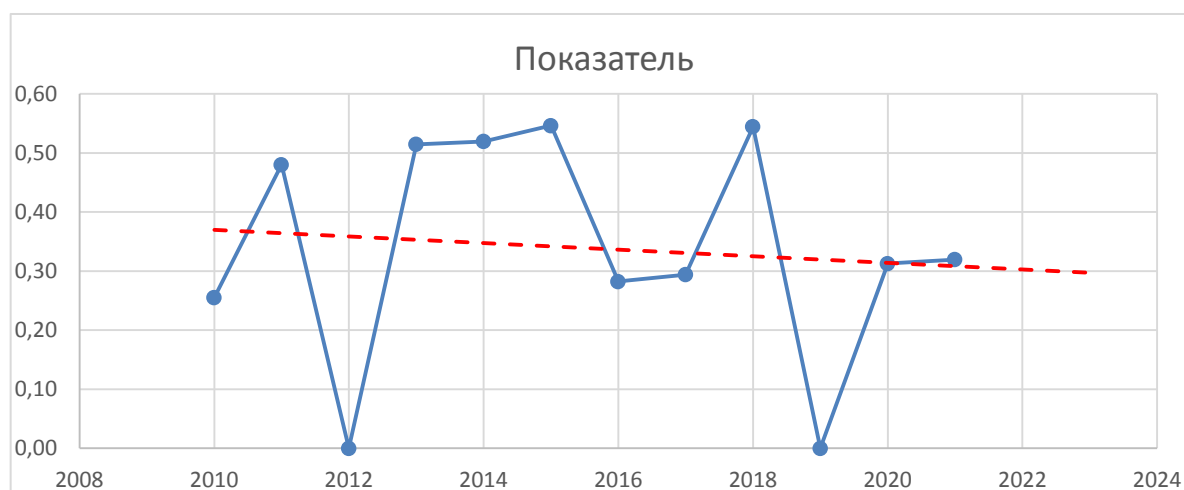
**Коэффициент по СГИТ 2010 - 2021 годы
РФ+РФ за рубежом
(количество АП Ми-8/17 на 100000ч.)**

Год	Налет, час	АП	Показатель
2010	391 751,00	1	0,26
2011	416 363,00	2	0,48
2012	419 931,00	0	0,00
2013	388 536,00	2	0,51
2014	384 918,00	2	0,52
2015	366 019,00	2	0,55
2016	354 154,00	1	0,28
2017	339 993,00	1	0,29
2018	367 318,00	2	0,54
2019	338 852,00	0	0,00
2020	319 772,00	1	0,31
2021	313 000,00	1	0,32
За 5 лет	4 400 607,00	15	0,34

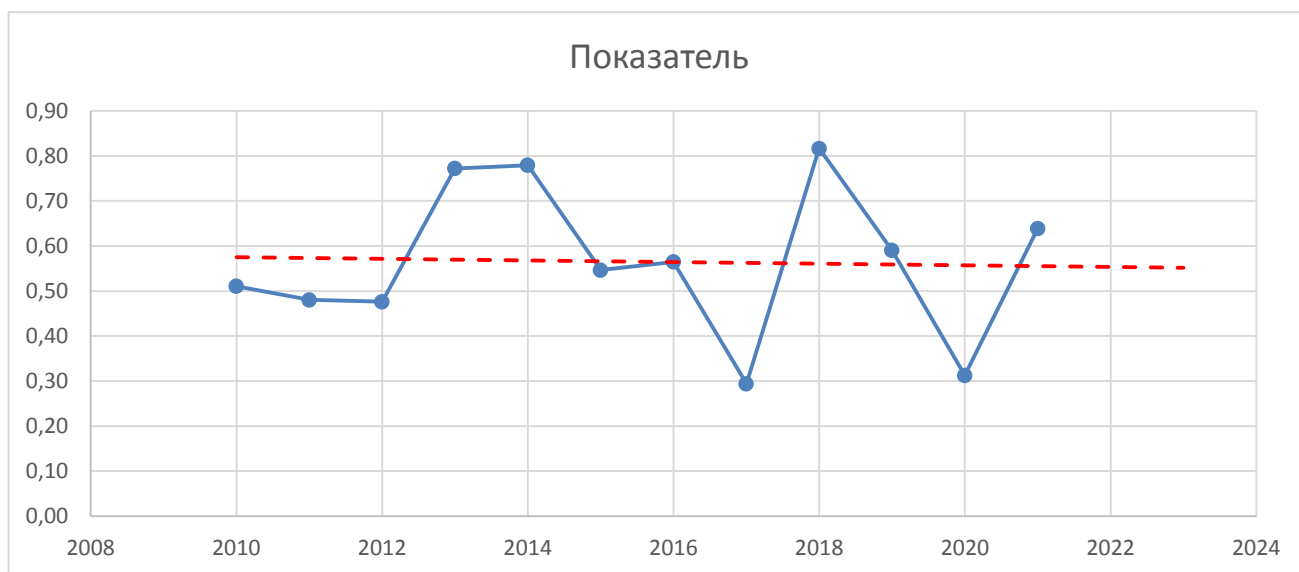
**Коэффициент по СФИТ 2010 - 2021 годы
РФ+РФ за рубежом
(количество АП+САИ Ми-8/17 на 100 000 ч.)**

Год	Налет, час	АП и САИ	Показатель
2010	391 751,00	2	0,51
2011	416 363,00	2	0,48
2012	419 931,00	2	0,48
2013	388 536,00	3	0,77
2014	384 918,00	3	0,78
2015	366 019,00	2	0,55
2016	354 154,00	2	0,56
2017	339 993,00	1	0,29
2018	367 318,00	3	0,82
2019	338 852,00	2	0,59
2020	319 772,00	1	0,31
2021	313 000,00	2	0,64
За 5 лет	4 400 607,00	25	0,57
