## СОСТОЯНИЕ БЕЗОПАСНОСТИ ПОЛЕТОВ

В ГРАЖДАНСКОЙ АВИАЦИИ  
ГОСУДАРСТВ-УЧАСТНИКОВ СОГЛАШЕНИЯ  
О ГРАЖДАНСКОЙ АВИАЦИИ И ОБ ИСПОЛЬЗОВАНИИ  
ВОЗДУШНОГО ПРОСТРАНСТВА В

**2023 г.**

**МЕЖГОСУДАРСТВЕННЫЙ АВИАЦИОННЫЙ КОМИТЕТ**

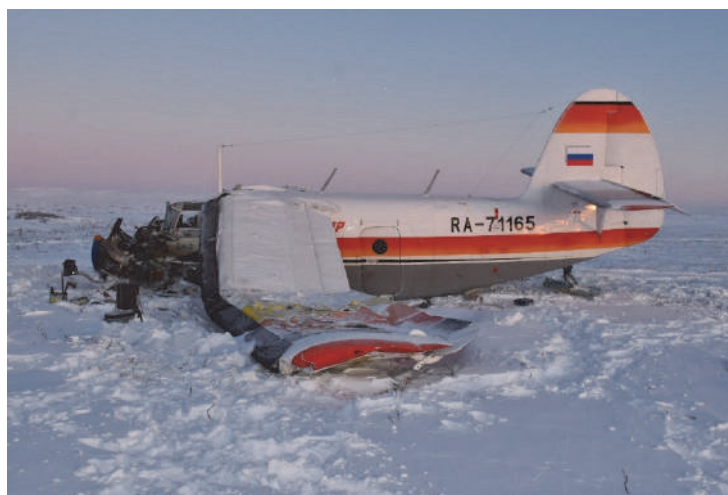
#### 2.2.1. 09.01.2023 катастрофа самолета Ан-2ТП<sup>6</sup> RA-71165 АО «Нарьян-Марский ОАО» Российской Федерации в Ненецком автономном округе (Россия)

Прогнозируемые метеоусловия не соответствовали минимальным метеоусловиям, при которых, согласно РПП, можно принимать решение о полете по ПВП над или между слоями облачности.

Таким образом, решение на вылет по ПВП на истинных высотах более 300 м было принято КВС необоснованно. Принятие такого решения с большой степенью вероятности приводило к необходимости выполнения части полета по ППП в облаках и при наличии обледенения, что выходило за ограничения КВС (на день АП допуска к ППП не имел). Также экипажем не были учтены требования п. 2.15 ФАП-128, который запрещает выполнение полетов по ППП при фактическом или прогнозируемом обледенении на самолетах, не оснащенных противообледенительной системой. На самолетах типа Ан-2 полноценной противообледенительной системы нет, установлена только система обогрева остекления кабины, ПВД и карбюратора двигателя.

После посадки RA-71165 на п. п. Усть-Кара было обнаружено незначительное обледенение. Со слов КВС: *«В Усть-Каре на полосе ... убирали лед с передней кромки крыла»*.

В результате АП ВС разрушено и частично уничтожено пожаром, второй пилот и один пассажир погибли.

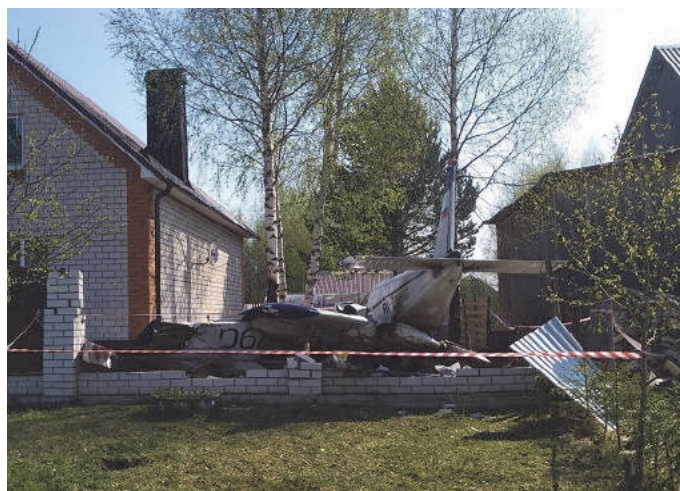
**2.2.2. 17.05.2023 АПБЧЖ с ЕЭВС самолетом RA28-140-22922 RA-2779G ООО «АК «Скайрус» Российской Федерации в Республике Коми (Россия)**

При выполнении набора высоты, ВС столкнулось с проводами электропередач, а при падении – с забором частного владения и с деревьями, растущими на участке.

После остановки ВС на земле, из-за пролитого топлива из разрушенных топливных баков произошло возгорание самолета, потушенное силами МЧС.

В результате АП ВС разрушено, КВС и второй пилот получили незначительные телесные повреждения.

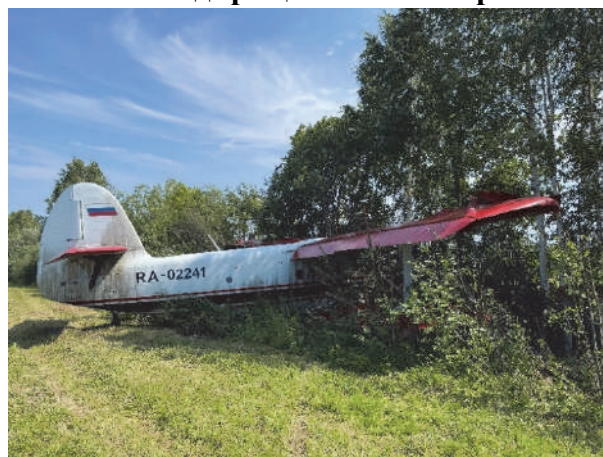
**2.2.5. 06.07.2023 АПБЧЖ с самолетом Ан-2 RA-02241 ООО «АК «Парма» Российской Федерации в Кировской области (Россия)**

В результате АП ВС повреждено при столкновении с деревьями на пробеге, КВС и второй пилот получили незначительные телесные повреждения.

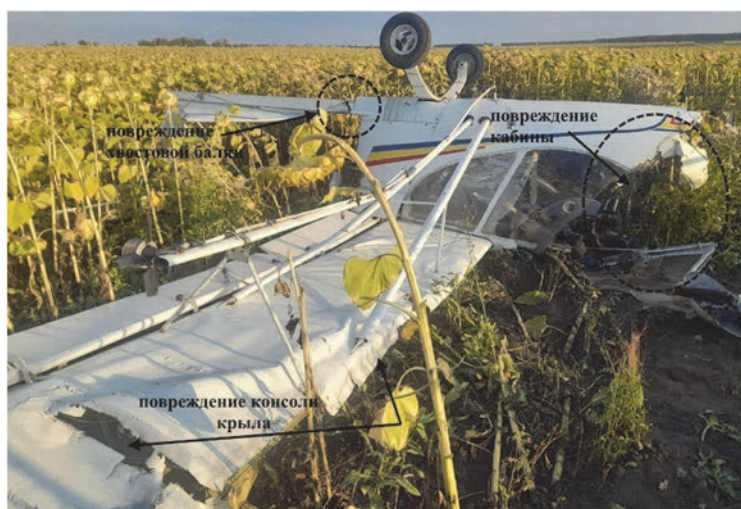
### 2.2.6. 20.09.2023 катастрофа ЕЭВС самолета «Х-32 ЛУНЬ» RA-0852А частного лица (гражданина России) в Пензенской области (Россия)

КВС заявку на ИВП не подавал, и в отступление от требований п. 172 ФП ИВП РФ выполнял полет в воздушном пространстве класса «С» (район аэродрома Пенза) без разрешения органа обслуживания воздушного движения.

В результате АП повреждены провода ЛЭП, ВС разрушено, КВС погиб.

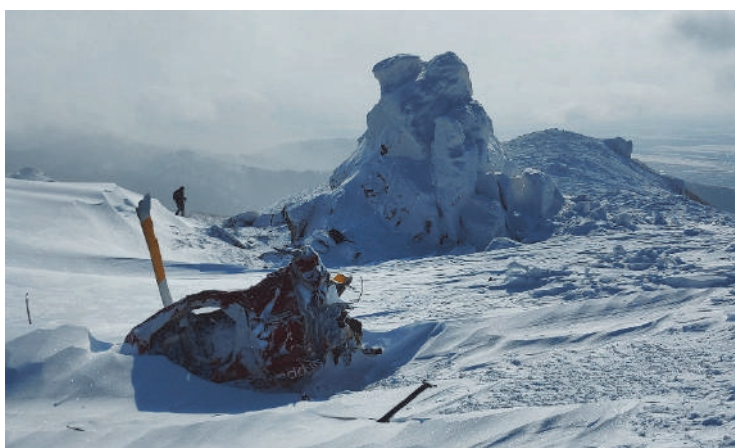
**2.3.1. 17.02.2023 катастрофа вертолета R44II RA-04340 индивидуального предпринимателя Российской Федерации в Сахалинской области (Россия)**

произошло столкновение ВС с земной поверхностью.

В результате АП вертолет разрушен, КВС и один из пассажиров погибли, оставшийся в живых пассажир травмирован.

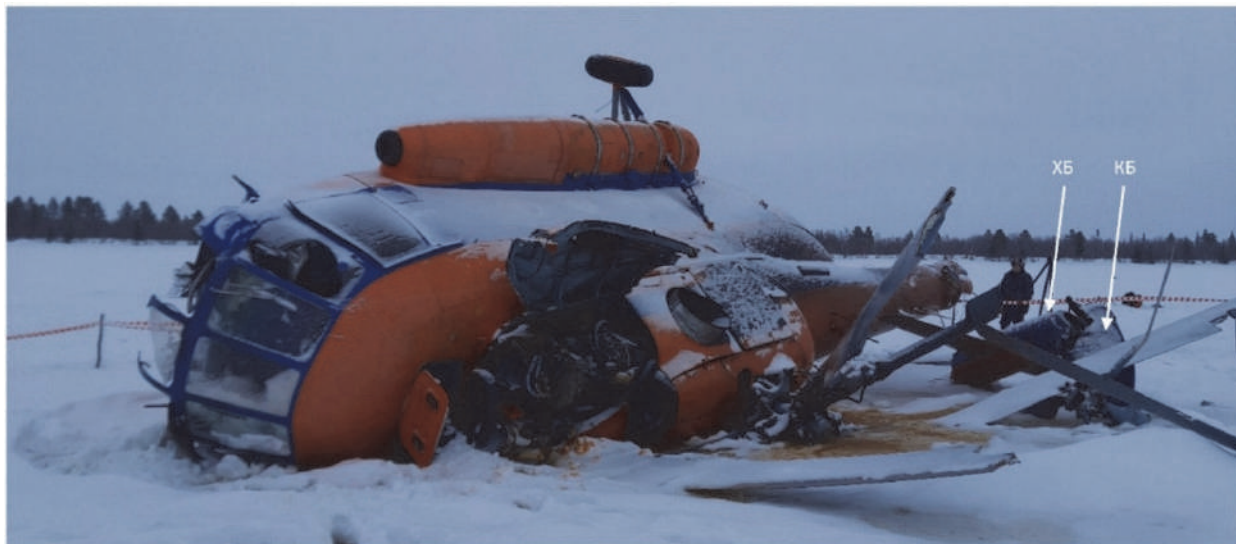
**2.3.4. 28.02.2023 АПБЧЖ с вертолетом Ми-8Т RA-25227 АО «Вологодское авиационное предприятие» Российской Федерации в Мурманской области (Россия)**

В результате АП ВС повреждено, члены экипажа и пассажиры не пострадали.

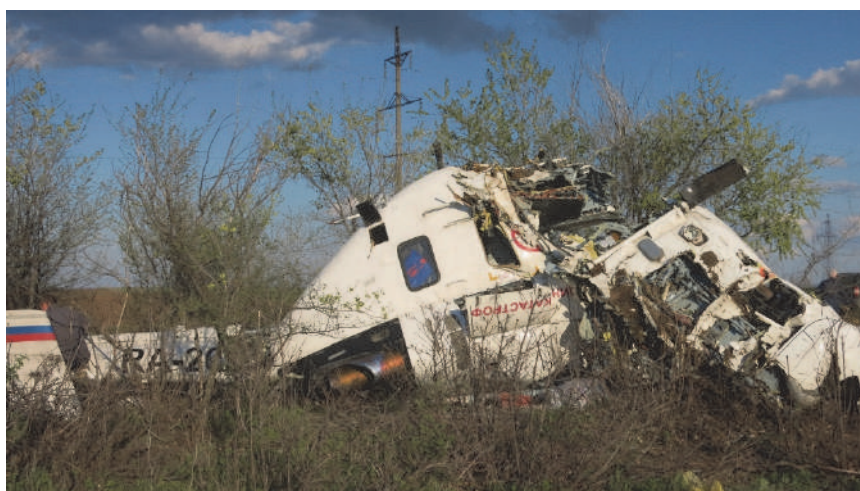
выполнен в темное время суток. Имевшийся у КВС прогноз ГАМЕТ, предусматривающий видимость 2000 м, не позволял выполнять полет по ПВП в темное время суток.

После взлета КВС выполнял полет с набором высоты (заданная высота 1500 футов или 450 м), однако в 18:49:09, на высоте 970 футов (290 м), прекратил набор высоты и перевел вертолет на снижение. Дальнейший полет выполнялся с переменным профилем на истинных высотах менее 300 м.

В результате АП ВС разрушено, КВС погиб.

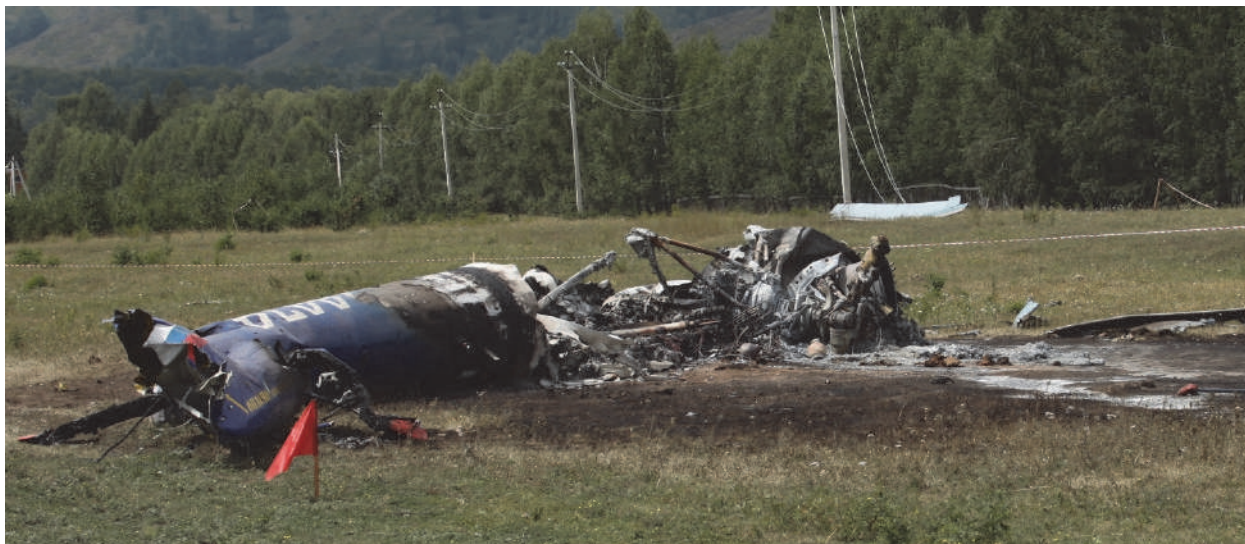
По предварительной информации, после захода с курсом  $\sim 80^\circ$  на посадку на площадку, подобранную с воздуха в районе н. п. Тюнгур, при развороте вправо на висении, произошло столкновение концевой балкой и рулевым винтом с опорой ЛЭП.

Вертолет перешел в неуправляемое левое вращение с развитием правого крена, столкнулся с земной поверхностью лопастями несущего винта и опрокинулся на правый борт, после чего произошло возгорание ВС.

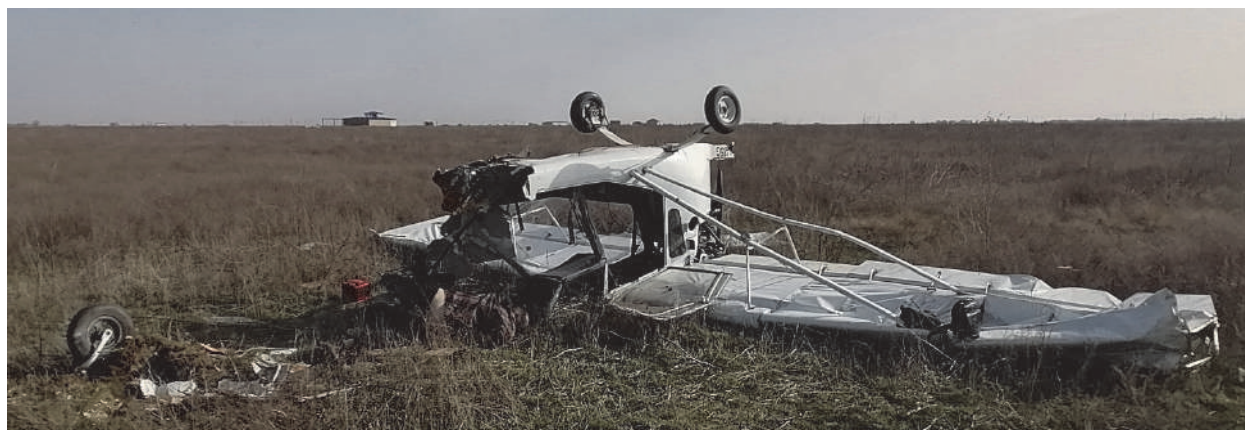
**3.1. 03.04.2023 катастрофа ЕЭВС самолета Беркут RA-0485G частного лица (гражданина России) в Волгоградской области (Россия)**

В процессе осмотра ВС после АП комиссией было установлено, что в системе продольного управления допущено неправильное соединение тросовой проводки от РУС к рулю высоты. Тросы управления имеют одинаковый вид, длину, отсутствует маркировка (нанесение краски либо маркеры разных цветов), что не исключает перепутывания тросов управления при монтаже. Тросы управления перепутаны на этапе присоединения к качалке РВ.

В комиссию были представлены РТЭ и РТО ЕЭВС «Беркут» (введены в действие в 2006 году). Изучив представленные документы, комиссия пришла к выводу, что при выполнении сборки ВС (п. 4 РТЭ и РТО) порядок проверки правильности подсоединения тросов управления не определен.

В то же время, в п. 1.12. Руководства по техническому обслуживанию и ремонту СВС Х-32 «Бекас» (серийно выпускаемый прототип ЕЭВС «Беркут») определена проверка системы продольного управления после сборки самолета из транспортировочного положения.

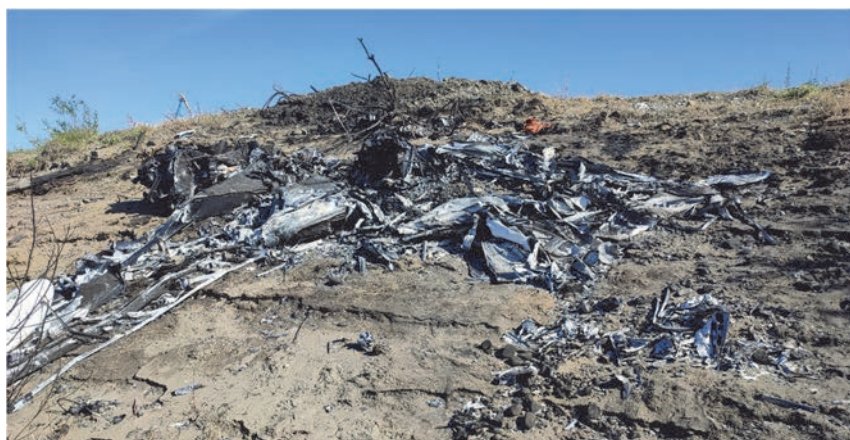
По информации, полученной от очевидцев события, после взлета, в наборе высоты, ВС с правым креном перешло на снижение, столкнулось с земной поверхностью (береговая линия причала) и разрушилось.

В результате АП ВС разрушено и уничтожено наземным пожаром, КВС и пассажир погибли.

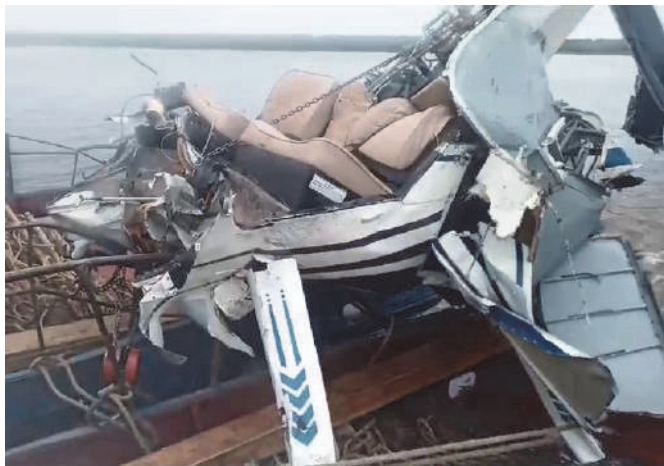
### **3.10. 10.09.2023 катастрофа вертолета R44 RA-05823 частного лица (гражданина России) в Вологодской области (Россия)**

РЦШ в направлении «от себя», переходу вертолета на пикирование с углом тангажа 30-40° и столкновению с водной поверхностью.

В результате АП ВС разрушено, КВС и пассажир, находившийся слева от КВС, самостоятельно покинули затонувший вертолет и были подняты очевидцами происшествия на борт катера. Пассажир, находившийся в заднем правом кресле, погиб.

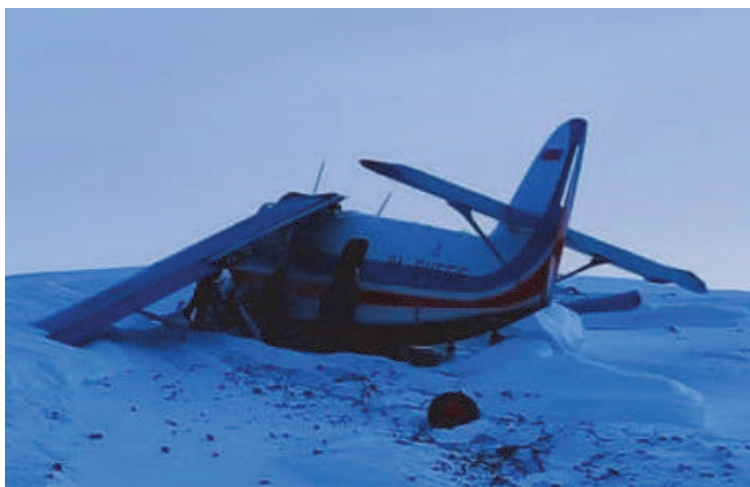
Со слов КВС, во время полета ухудшились метеоусловия. При выполнении снижения произошло столкновение ВС со склоном горы.

В результате АП ВС разрушено, КВС и 2 пассажира травмированы.
