ИНФООБМЕН «БП»

Организация обмена оперативной информацией по безопасности полетов

КОМИТЕТ БЕЗОПАСНОСТИ ПОЛЕТОВ АССОЦИАЦИИ ВЕРТОЛЕТНОЙ ИНДУСТРИИ

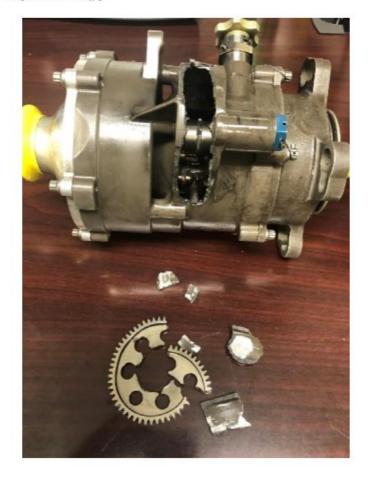
Image: S-92 Starter.jpg

S-92 Engine Starter Failure

During daily inspection of aircraft, maintenance technician noted oil on left hand side of the aircraft. Upon further evaluation, the #1 engine starter gear had cracked and exited the starter housing.

Unknown at this time.

Subject component being sent back to Honeywell for evaluation.

The Operator is working with the OEM in attempt to identify the potential root cause of the failure.

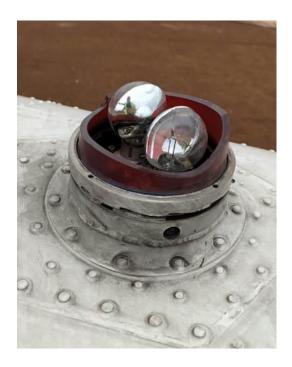
При выполнении послеполетного осмотра BC обнаружено повреждение лопасти рулевого винта в передней части лонжерона шириной 35мм и глубиной 23мм с обоих сторон и разрушением оковки, защитного резинового слоя и нагревательного элемента. При осмотре хвостовой балки обнаружено разрушение светофильтра проблескового маяка МСЛ-3-2С, часть светофильтра отсутствует.

Предполагаемая причина повреждения лопасти РВ (расследование инцидента не завершено) – попадание в плоскость вращения лопастей РВ в полете части разрушенного светофильтра МСЛ-3-2С. Причина разрушения светофильтра в настоящее время не установлена. Отсутствуют следы внешнего воздействия (удара) на оставшейся части стекла светофильтра. не установлена

В связи с отсутствием сведений о подобных разрушениях светофильтров проблесковых маяков вертолетов Ми-8, планируются разовые осмотры на надежность крепления, отсутствие сколов и трещин на стеклах светофильтров.

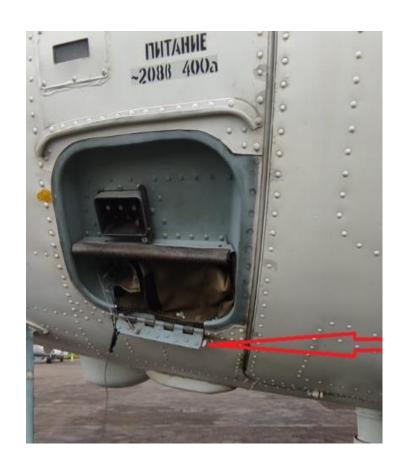
Обрыв незакрытого лючка ШРАП-500К перед полетом

После посадки и заруливании на стоянку, при выполнении послеполетного осмотра ВС Ми-26Т ИТС было обнаружено отсутствие лючка ШРАП-500К отсека электрического питания и заземления без повреждения обшивки ВС и троса заземления.

Невнимательность бортового оператора №2 ,находящегося на запуске перед ВС, халатное отношение к обязанностям бортового оператора ВС Ми-26Т.

2. Дополнить п.9.4.5. ссылкой: «При выполнении листа контрольного осмотра ВС при отсутствии наземного персонала, бортовому оператору, находящемуся в грузовой кабине, контролировать выполнение внешнего осмотра бортового оператора, находящегося на запуске ВС».
