МЕЖГОСУДАРСТВЕННЫЙ АВИАЦИОННЫЙ КОМИТЕТ

**СОСТОЯНИЕ БЕЗОПАСНОСТИ ПОЛЕТОВ
В ГРАЖДАНСКОЙ АВИАЦИИ ГОСУДАРСТВ-УЧАСТНИКОВ СОГЛАШЕНИЯ
О ГРАЖДАНСКОЙ АВИАЦИИ И ОБ ИСПОЛЬЗОВАНИИ
ВОЗДУШНОГО ПРОСТРАНСТВА В 2018 г.**

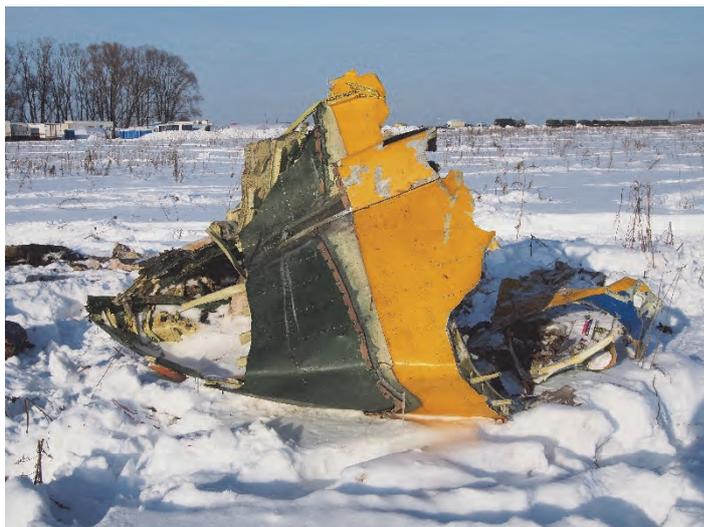
2.1.1. 11.02.2018 катастрофа самолета Ан-148-100В RA-61704 АО «Саратовские авиалинии» Российской Федерации в Московской области (Россия)

Катастрофа произошла в 11:27:07 UTC (здесь и далее время UTC) при выполнении регулярного пассажирского рейса Москва (Домодедово) – Орск.

В результате АП ВС разрушилось, все члены экипажа, 2 специалиста АТБ и 65 пассажиров погибли.

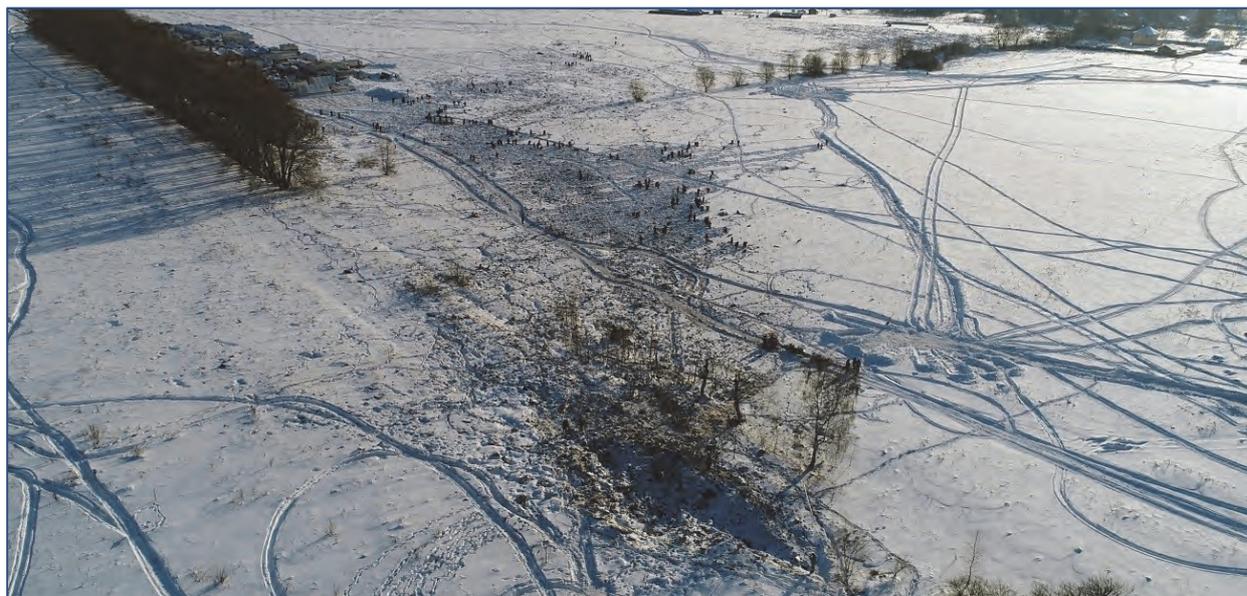
В 11:27:07 с углом тангажа около 30° на пикирование и правым креном 25° (начал развиваться за 4 – 5 секунд до столкновения) самолет столкнулся с землей.

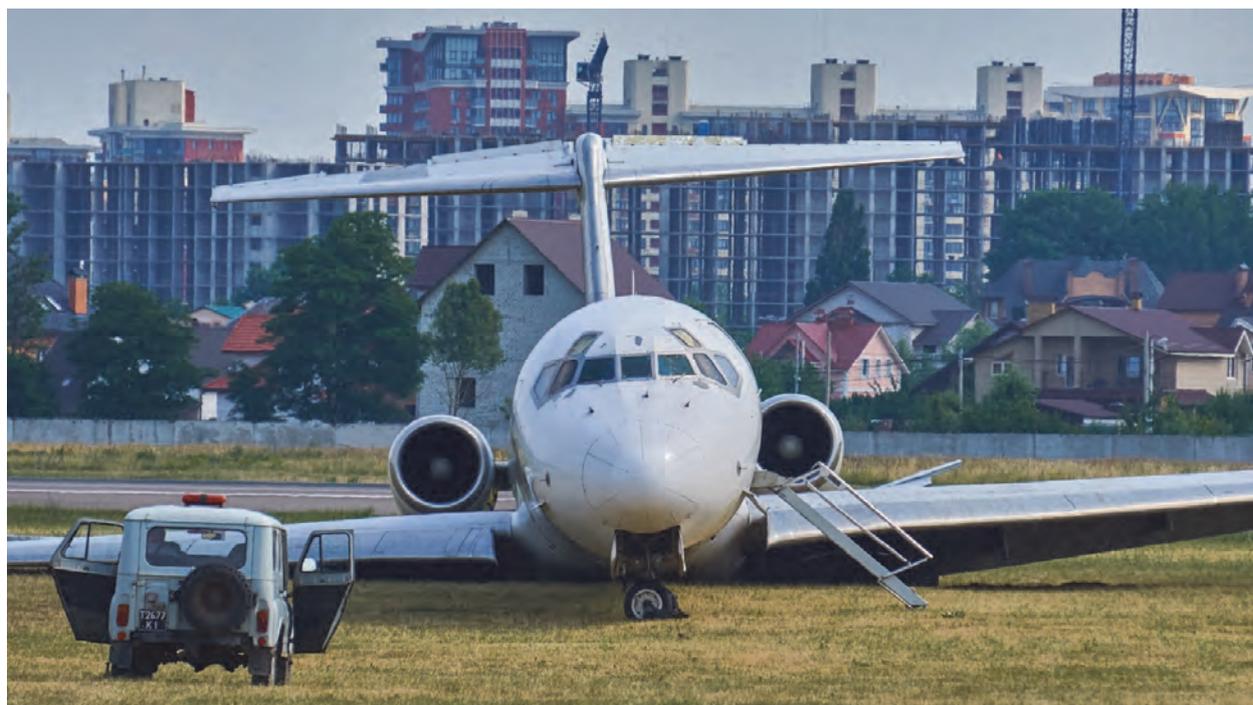
После выполнения посадки на ВПП 08 воздушное судно на этапе пробега выкатилось за пределы ВПП влево на БПБ и остановилось за пределами спланированной части летной полосы на расстоянии 123 м от оси ВПП.

В результате АП самолет получил значительные повреждения, экипаж и пассажиры не пострадали.

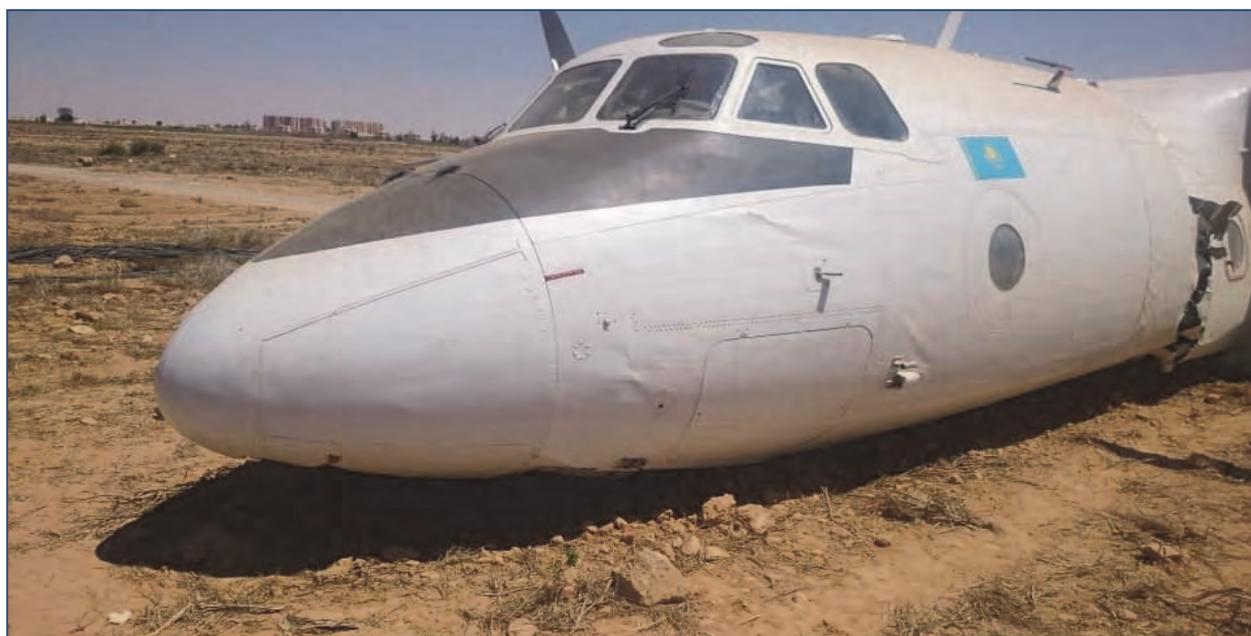
Экипаж принял решение произвести вынужденную посадку. Посадка была произведена на поле на территории военной базы с закрылками, выпущенными на 15°, с убраным шасси.

АП произошло вследствие прекращения подачи топлива к двигателям и автоматического выключения правого и левого двигателей с автоматическим флюгированием воздушных винтов.

В результате АП самолет получил значительные повреждения, экипаж и служебные пассажиры не пострадали.

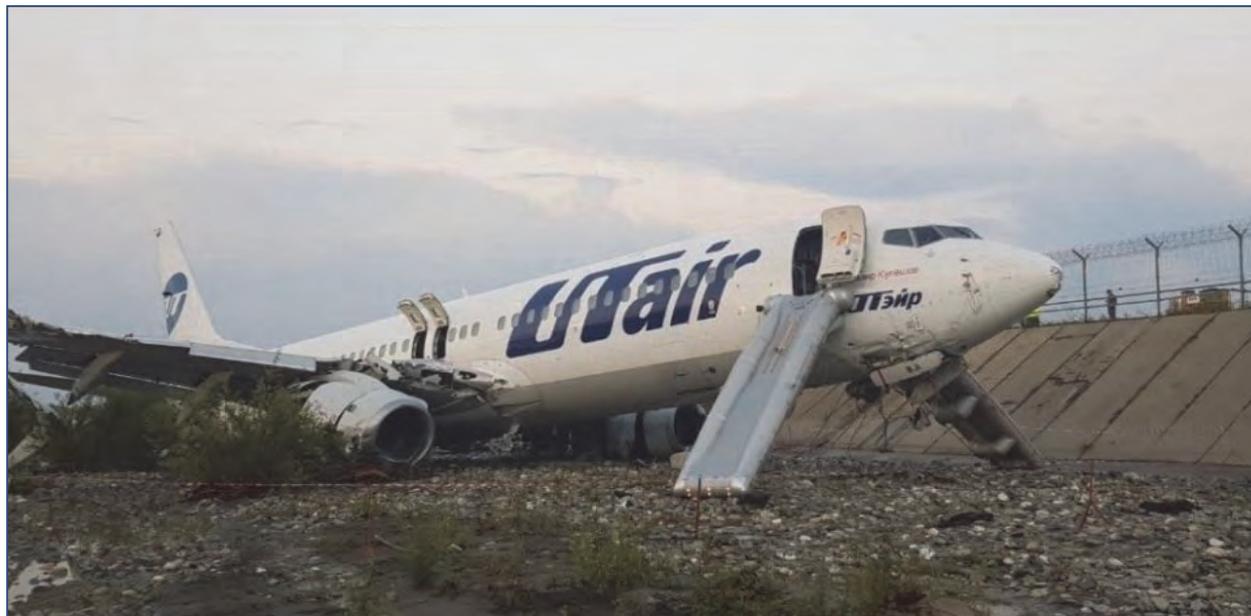
2.1.5. 01.09.2018 АПБЧЖ с самолетом Boeing 737-800 VQ-BJL ПАО АК «ЮТэйр» Российской Федерации в а/п Сочи (Россия)

В результате АП несколько человек обратились за медицинской помощью. ВС получило значительные повреждения. На земле жертв и разрушений нет.

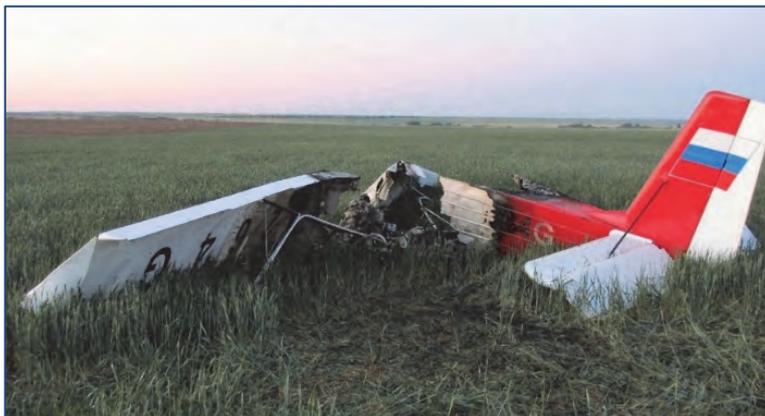
2.2.1. 27.05.2018 катастрофа ЕЭВС самолета СП-30В RA-0264G ООО «Техносервис» Российской Федерации в Волгоградской области (Россия)

земной поверхностью вследствие вывода ВС на закритические углы атаки и режим сваливания при выполнении разворота с креном 45 – 50° (ограничение по крену 28° согласно РЛЭ).

Установлено, что КВС находился в состоянии алкогольного опьянения.

В результате АП ВС разрушено и частично сгорело, КВС погиб.

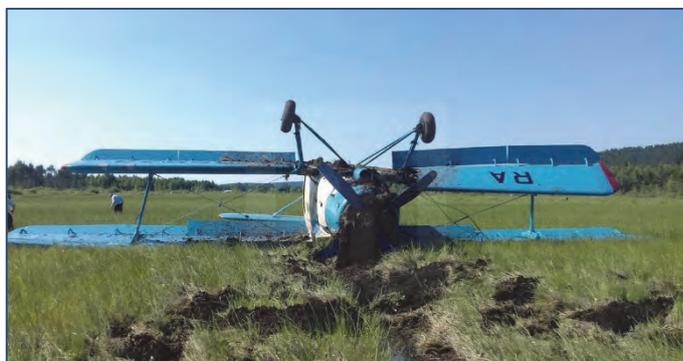
КВС принял решение о возврате на базовую площадку. В процессе разворота произошло резкое падение мощности двигателя, угол тангажа уменьшился, увеличилась вертикальная скорость снижения. КВС принял решение о выполнении вынужденной посадки на площадку, подобранную с воздуха. Перед приземлением КВС выключил двигатель и выпустил закрылки на 40°. После касания земли, при пробеге ВС начало проваливаться в грунт. Поле было заболоченным, что при оценке с воздуха определить было невозможно, т.к. стоячей воды на поверхности не было. Шасси углубилось в почву на 30 – 40 см, и под действием сил инерции самолет скапотировал и лег на верхнюю часть фюзеляжа.

В результате АП самолет получил значительные повреждения, экипаж и наблюдатели не пострадали.

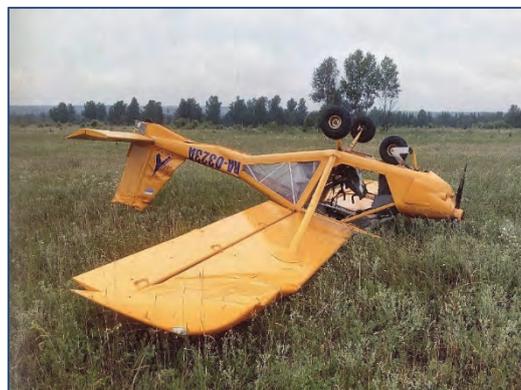
После посадки, в процессе пробега произошел подлом передней стойки шасси. При дальнейшем движении самолета по земле стойка начала «зарываться» в грунт. После этого произошло повреждение лопастей и кока воздушного винта, а затем капотирование ВС.

В результате АП самолет получил повреждения, КВС получил незначительные телесные повреждения.

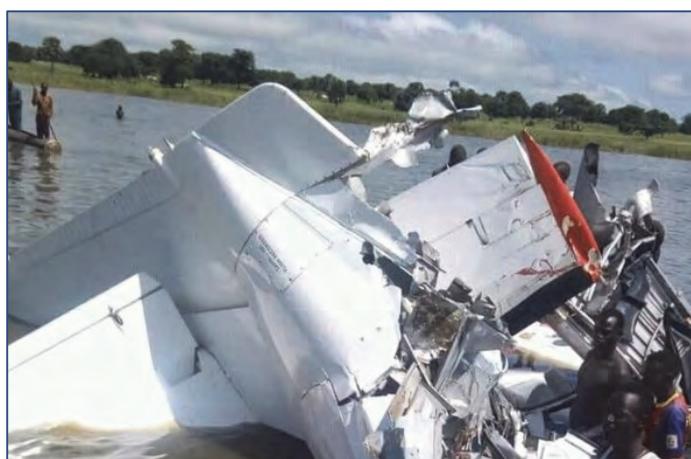
2.2.9. 09.09.2018 катастрофа самолета L-410UVP UR-TWO (владелец ООО «Славер Компани» Украины, эксплуатант «South West Aviation Co LTD» Южного Судана) в районе а/п Йироль (Южный Судан)

В результате АП самолет разрушен, 2 члена экипажа и 18 пассажиров погибли, один член экипажа и 2 пассажира получили серьезные травмы.

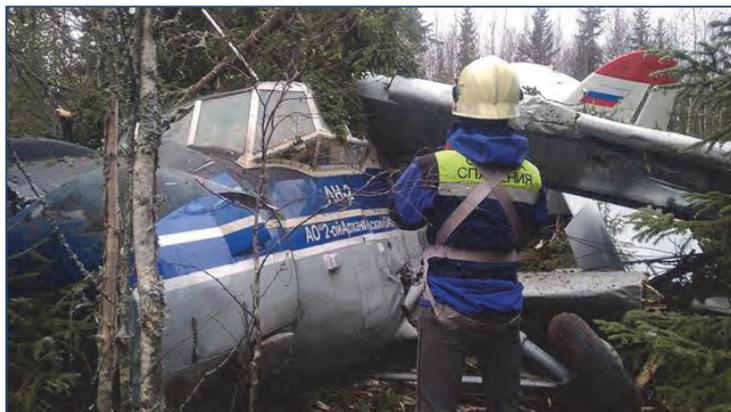
заключительном этапе полета она снизилась до 120 км/ч. КВС принял решение о выполнении вынужденной посадки в лесном массиве. Пассажиры и экипаж были эвакуированы двумя вертолетами.

В результате АП самолет разрушен, один пассажир травмирован.

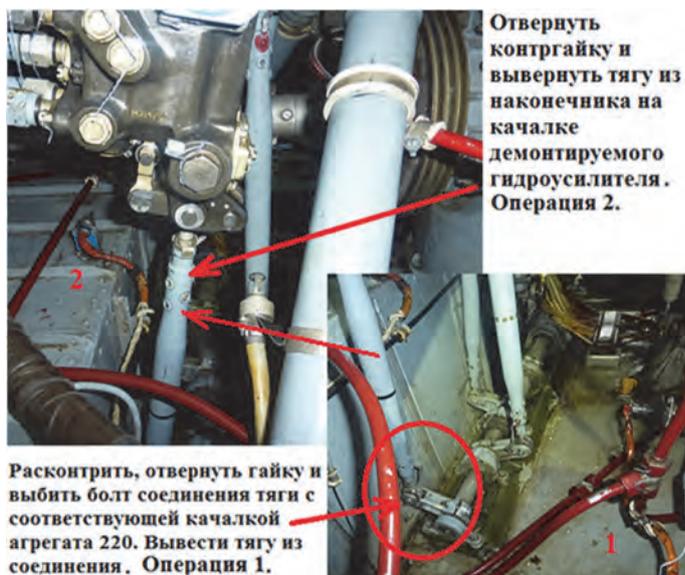
В связи с заменой КАУ комиссией была проработана версия о нарушении эксплуатирующей организацией технологии выполнения работ при замене агрегата КАУ-30Б № Н122521637.

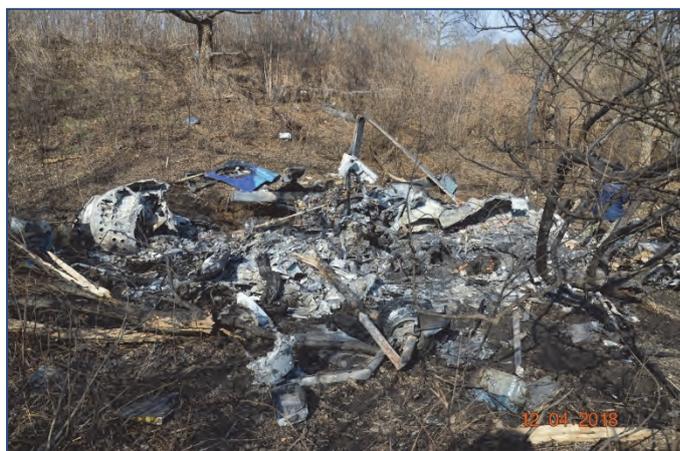
В процессе выполнения 3-го разворота, за 2 с до столкновения с вышкой, на графике параметрической информации отмечается энергичное увеличение общего шага НВ с 8° до 10.8° и увеличение левого крена с 22° до 62° . Наиболее вероятно, экипаж заметил препятствие и предпринял попытку выполнить маневр уклонения от него.

Необходимо отметить, что речевой информации от СРППЗ о наличии препятствий впереди по полету вертолета не зарегистрировано (звуковая сигнализация экипажем на пульте управления СРППЗ была отключена). В 01:17:24 на высоте 150 м относительно ВПП и скорости 142 км/ч произошло столкновение ВС с вышкой

ШВРС. В результате столкновения произошло разрушение конструкции ВС, после чего вертолет перешел в неуправляемое снижение и столкнулся с землей на удалении 215 м от вышки ШВРС. До момента столкновения с вышкой отклонений в работе авиационной техники не было.

Причиной катастрофы явилось столкновение вертолета с вышкой ШВРС на высоте 150 м при выполнении захода на посадку в условиях ухудшенной видимости из-за выпадения ливневых осадков в виде дождя и снега, что привело к разрушению конструкции ВС и его падению.

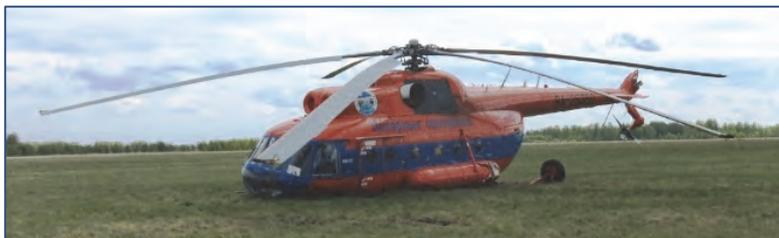
Первое касание ВС земной поверхности произошло с $MK \approx 80^\circ$ одновременно хвостовой опорой вертолета и лопастями РВ, с последующим их разрушением и повреждением концевой балки. Поступательная скорость вертолета составляла ≈ 50 км/ч.

После этого произошло касание земной поверхности правым колесом основной опоры шасси.

Через 6 м с левым креном 22° произошло соударение левой опоры шасси ВС с земной поверхностью, которое привело к ее разрушению, «клевку»

вертолета на переднюю стойку шасси с ее складыванием и развороту вертолета влево на угол примерно 110°. Продвинувшись по земле правым боком вперед на нижней части фюзеляжа, вертолет остановился через 35 м от места первого касания.

В результате АП ВС получило существенные повреждения, телесные повреждения у членов экипажа и пассажиров отсутствуют. Пожара в воздухе и на земле не было.

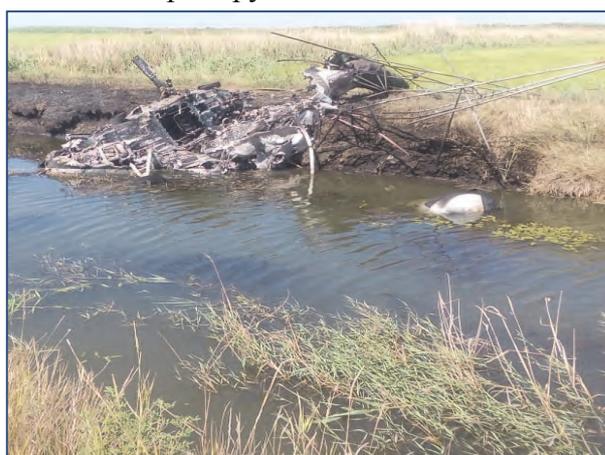
Через ≈ 2 с после касания ВС поверхности воды произошло столкновение основными стойками шасси с верхним обрезом дороги, имеющей превышение над водной поверхностью рисового поля около 1 м. В результате столкновения основные стойки шасси

получили значительные повреждения конструкции, носовая стойка повреждений не имеет, следы ее столкновения с дорогой отсутствуют.

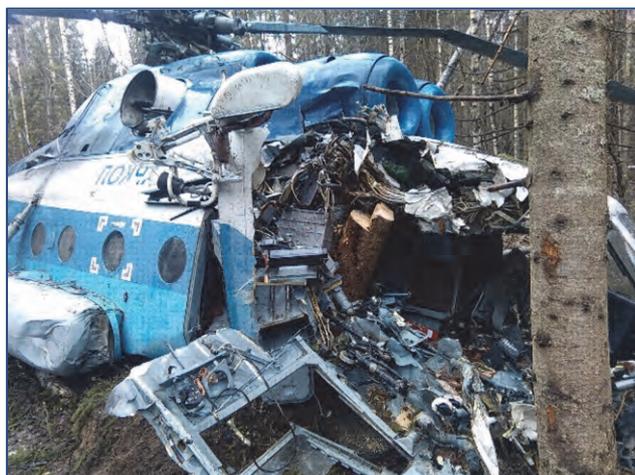
Установлено, что полет выполнялся с выключенной ПОС в условиях обледенения.

В процессе полета произошло самовыключение двух двигателей (с интервалом 1.5 мин). При выполнении вынужденной посадки на лес произошло разрушение ВС.

В результате АП ВС разрушено, КВС погиб, 2 члена экипажа и пассажир получили травмы.

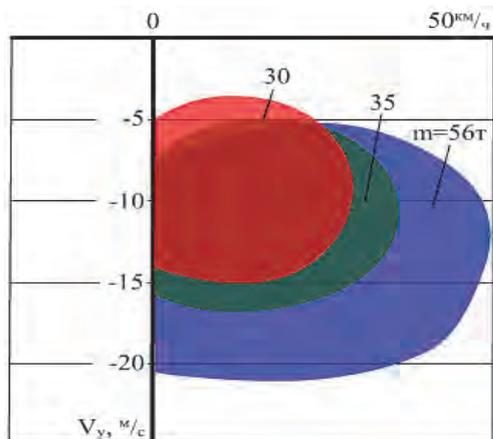
В 12:40:21 один из членов экипажа (наиболее вероятно КВС) произнес: «Вот они огни». Через 3 с, в 12:40:24, на удалении ≈ 700 м от посадочной площадки ВС с вертикальной скоростью снижения около 5 - 6 м/с, с перегрузкой ~ 3.3 единицы (по записям бортового параметрического самописца), практически без поступательной скорости столкнулось с землей и опрокинулось на левый борт.

Необходимо отметить, что наличие у ВС перед столкновением с землей вертикальной скорости снижения около 8 – 6 м/с может свидетельствовать о его попадании в режим вихревого кольца. Режим вихревого кольца относится к режимам осевого обтекания НВ. Попадание в этот режим возможно при вертикальном снижении или снижении с малыми поступательными скоростями. На рисунке показаны зоны режимов вихревого кольца для вертолета Ми-26 в зависимости от массы ВС и скоростей $V_{\text{пр}}$ и V_y . При расчетной массе ВС около 32 т и скорости полета $V_{\text{пр}} < 50$ км/ч попадание ВС в режим вихревого кольца возможно при наличии вертикальной скорости снижения 5 м/с и более.

В результате АП вертолет получил значительные повреждения, КВС-инструктор погиб, остальные члены экипажа получили травмы различной степени тяжести.

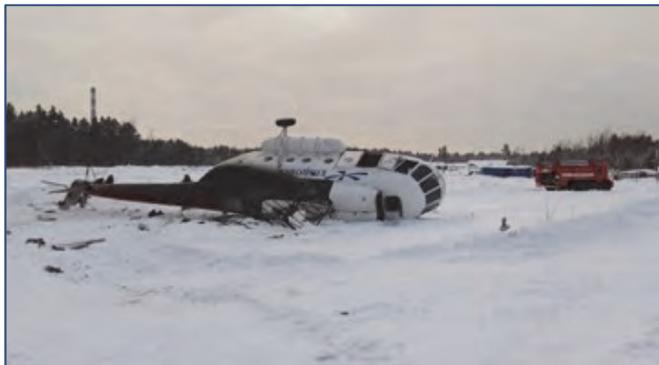
При выполнении снижения для захода на посадку начался самопроизвольный разворот вертолета влево. С возрастающей скоростью вращения и потерей высоты вертолет столкнулся с землей и опрокинулся на правый борт.

В результате АП вертолет получил значительные повреждения, 5 человек травмированы.

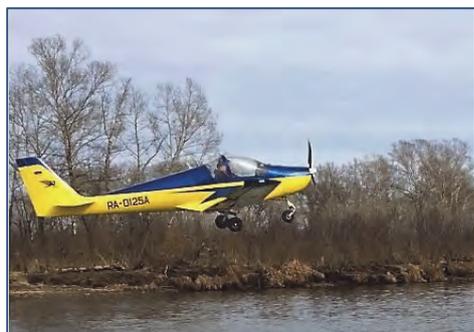
Комиссией установлено, что полет в районе АП над руслом реки Абакан проходил на предельно малых высотах с выполнением горок и пикирований на очевидцев АП, находившихся в лодке.

Со слов очевидцев, КВС выполнил три пролета над ними на предельно малых высотах. Пролетая рядом с лодкой, КВС стал выполнять горку с углом тангажа $35-40^\circ$. Затем, уменьшив угол тангажа, приступил к выполнению левого разворота с креном $\approx 45^\circ$ с одновременным снижением. После разворота на $\approx 110^\circ$ ВС стало энергично увеличивать левый крен до 180° с одновременным увеличением угла тангажа на пикирование до 90° и резкой потерей высоты. Столкновение с водной поверхностью реки Абакан произошло носовой частью самолета с углом тангажа на пикирование $\approx 60^\circ$.

По результатам осмотра двигателя, ВВ и систем ВС на месте АП было установлено, что двигатель был работоспособен и осуществлял подвод крутящего момента к ВВ до момента столкновения с водной поверхностью. Все повреждения элементов конструкции самолета, агрегатов и систем произошли в результате столкновения. Версии отказов двигателя и системы управления ВС не нашли подтверждения.

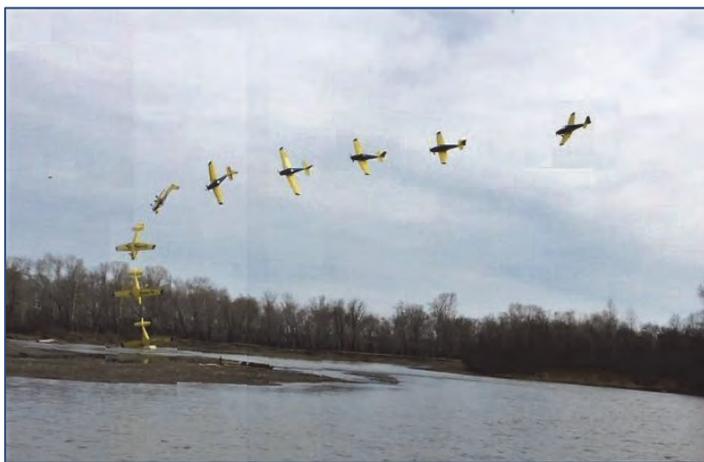
На высоте $\approx 40 \text{ м}$ и скорости $\approx 105 \text{ км/ч}$ КВС приступил к выводу из горки с одновременным выполнением левого разворота с углом крена $\approx 45^\circ$. Максимальная высота при выполнении маневра составила $\approx 65 \text{ м}$. Далее КВС перевел самолет на снижение, продолжая выполнять левый разворот с углом крена $45-50^\circ$. Двигаясь по нисходящей траектории, ВС увеличило скорость до $\approx 125 \text{ км/ч}$, вертикальная скорость снижения

составила ≈ 10 м/с. Вероятнее всего, КВС, не уменьшая угла крена, пытался вывести самолет из снижения и некоординированными отклонениями органов управления вывел самолет на закритические углы атаки и режим сваливания (на ВС не предусмотрены устройства, сигнализирующие о приближении к режиму сваливания). На высоте ≈ 50 м, скорости ≈ 110 км/ч при левом крене $\approx 50^\circ$ и угле тангажа $\approx 10^\circ$ на пикирование самолет вышел на режим сваливания.

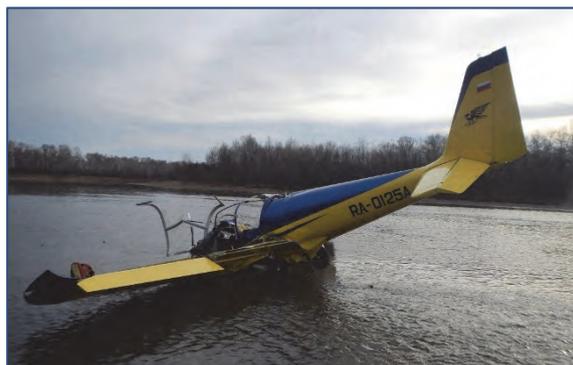
Комиссия считает, что при столкновении ВС с водной поверхностью активное пилотирование осуществлял КВС. Выход ВС на закритические углы атаки, приведший к попаданию в режим сваливания, произошел вследствие некоординированных отклонений органов управления и недостаточного контроля со

стороны КВС. Этому, наиболее вероятно, способствовало нахождение его в состоянии средней степени алкогольного опьянения. Также комиссия не исключает возможности непроизвольного воздействия пассажира ВС на педали путевого управления.

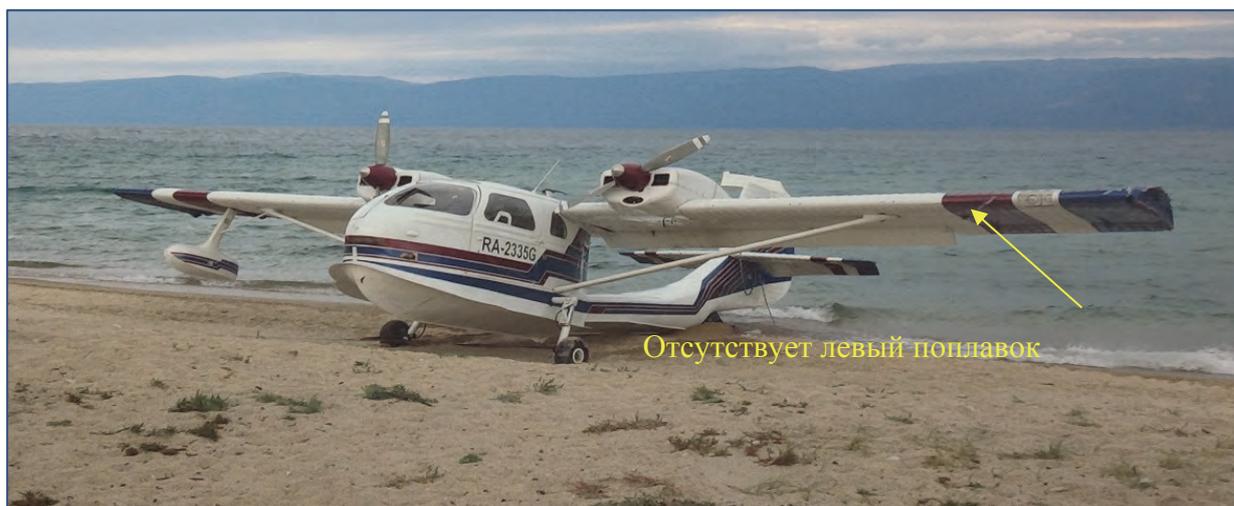
При выполнении взлета, при разгоне скорости на водной поверхности озера произошло жесткое касание левого поплавка ВС о гребень волны и его отделение от ВС.

Со слов очевидцев, самолет выполнил три левых разворота на поверхности озера, лег на левый борт и затонул на удалении ≈ 200 м от берега на глубине $\approx 5-7$ м.

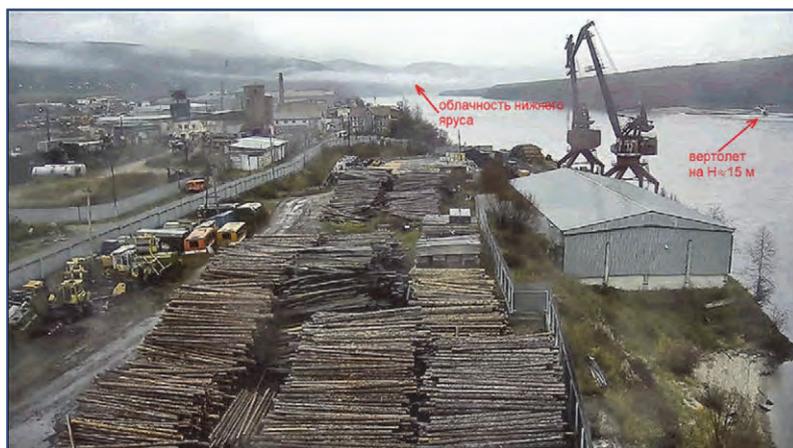
Анализ метеоусловий на момент АП показал, что они могли оказать влияние на исход полета. На видеозаписи взлета ВС отчетливо просматривается разорванная слоистая облачность нижнего яруса, которая, наиболее вероятно, ухудшала видимость, в том

числе и проводов ЛЭП, пересекающих русло р. Витим.
