МЕЖГОСУДАРСТВЕННЫЙ АВИАЦИОННЫЙ КОМИТЕТ

**СОСТОЯНИЕ БЕЗОПАСНОСТИ ПОЛЕТОВ
В ГРАЖДАНСКОЙ АВИАЦИИ
ГОСУДАРСТВ-УЧАСТНИКОВ СОГЛАШЕНИЯ
О ГРАЖДАНСКОЙ АВИАЦИИ И ОБ ИСПОЛЬЗОВАНИИ
ВОЗДУШНОГО ПРОСТРАНСТВА В
2015 г.**

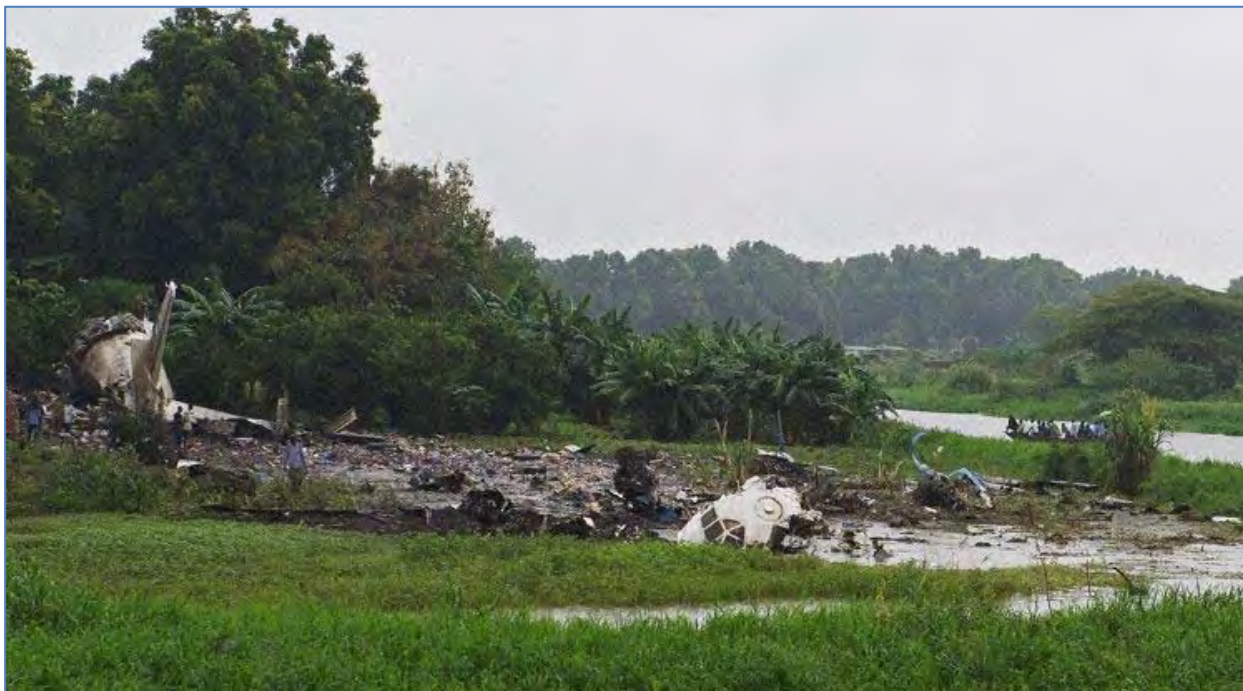
2.1.2. 04.11.15 катастрофа самолета Ан-12Б ЕУ-406 АК «Asia Airways» Республики Таджикистан в районе а/д Джуба (Южный Судан)

Экипаж в составе 6 человек выполнял грузовой рейс. На борту ВС находился 31 пассажир. По имеющейся информации, взлет выполнялся с перегрузом.

Вскоре после взлета в а/п Джуба произошло столкновение ВС с землей. В результате АП самолет разрушен. 6 членов экипажа и 29 пассажиров погибли, 2 пассажира получили серьезные травмы.

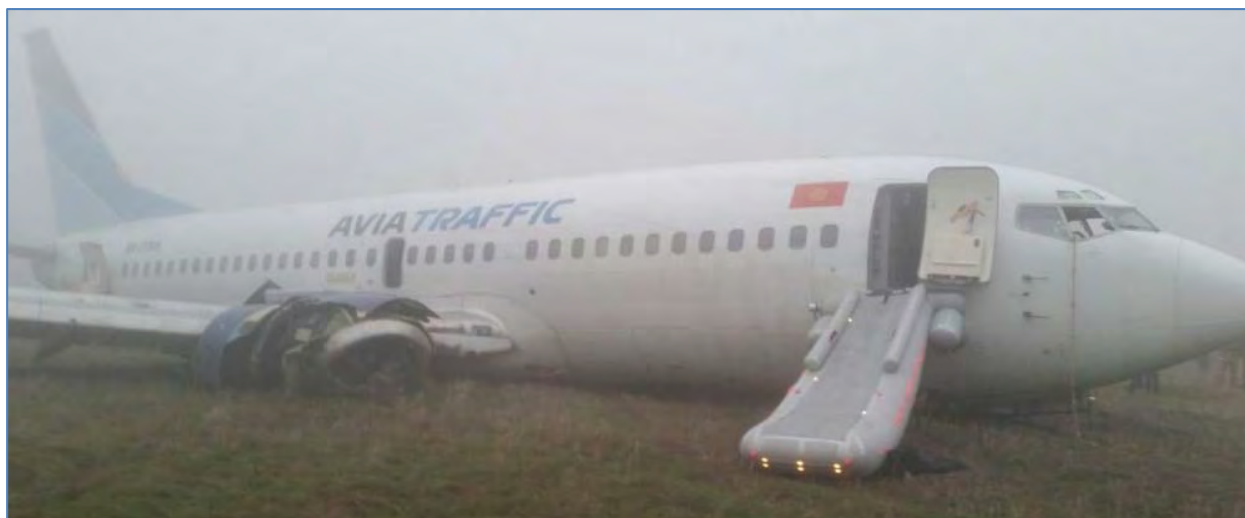
После выполнения посадки с перелетом самолет выкатился с ИВПП по курсу посадки на 529 м, получив значительные разрушения. После приземления, по команде КВС, cabinный экипаж оперативно произвел эвакуацию пассажиров, используя аварийные надувные трапы. В эвакуации оказали помощь аварийно-спасательные группы аэропорта.

Пожара на земле на ВС не было. В результате АП ВС частично разрушено, 6 пассажиров получили травмы средней степени тяжести, на земле разрушены 2 фонаря светосистемы ИВПП.

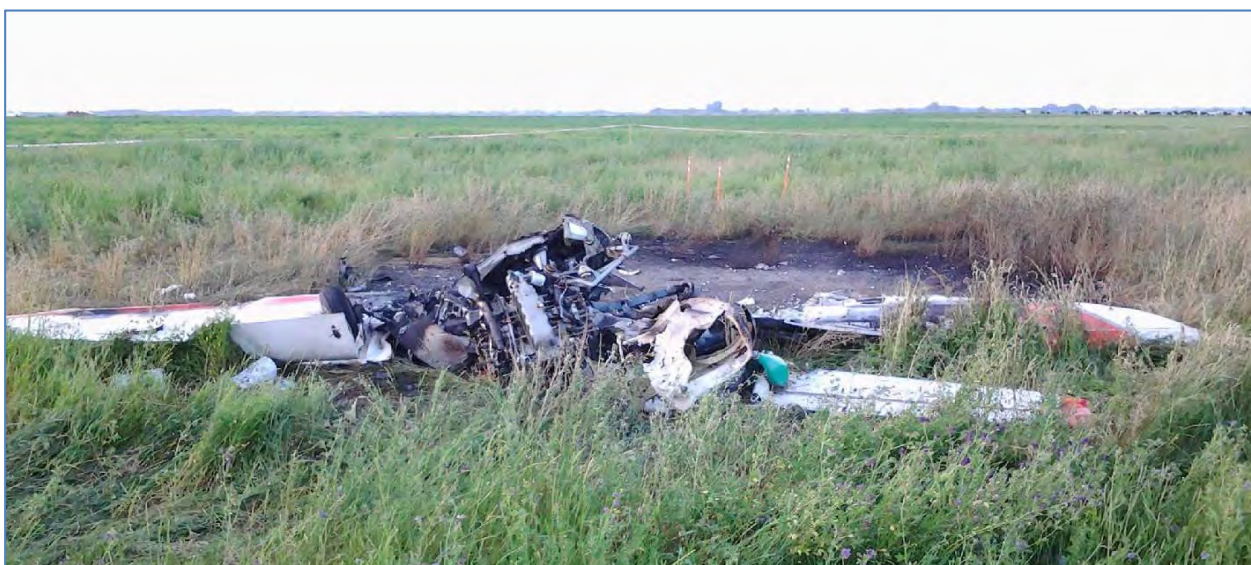
После взлета, в процессе выполнения разворота, на 93-й секунде полета, на высоте 89 м и скорости 148 км/ч экипаж, предположительно, по приборам контроля параметров работы двигателя определил его перегрев, что могло привести к падению тяги двигателя. КВС для сохранения скорости перевел самолет на снижение и принял решение произвести вынужденную посадку вне аэродрома. На предпосадочном снижении, за 10 с до столкновения с землей, вероятнее всего, КВС переключил внимание на внекабинное пространство для определения направления снижения, высоты начала выравнивания и места приземления. В дальнейшем, на малой высоте произошло резкое кренение самолета и столкновение с землей.

В результате АП самолет разрушился и частично сгорел, пилоты погибли.

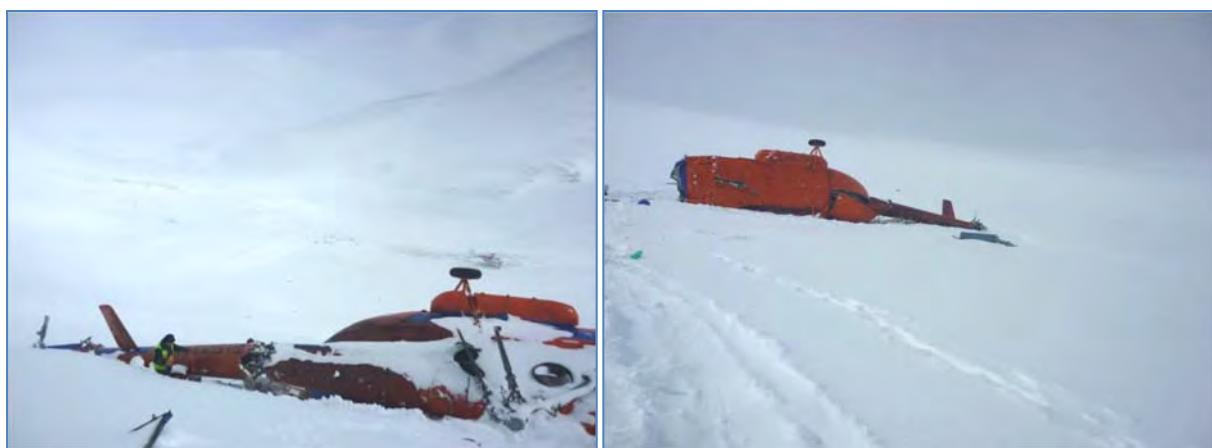
В 05:48:59 на БУР-1-2Ж была зафиксирована вертикальная перегрузка $\approx 1,3$ ед., что, наиболее вероятно, свидетельствует о касании вертолета поверхности земли. Касание, вероятнее всего, произошло передней и правой опорами шасси (угол тангажа при этом составлял $\approx 8^\circ$ на пикирование, а угол крена 5° правый). В месте первого касания произошло отделение передней опоры шасси от фюзеляжа вертолета. В дальнейшем, вертолет отделился от склона горы, переместился вниз по склону и через 6 с повторно столкнулся с земной поверхностью.

При столкновении вертолета с земной поверхностью из-за малой перегрузки автоматического срабатывания АРМ-406П не было.

Полет по маршруту от взлета до АП проходил в горной местности, в непосредственной близости от горы Камень высотой 1685 м и горы Уксичан высотой 1700 м, с отклонением от первоначального маршрута полета и с нарушением правил выполнения полетов по ПВП. Действия экипажа при принятии решения на вылет и при выполнении полета, возникновении и развитии аварийной ситуации не соответствовали требованиям РЛЭ вертолета Ми-8Т, ФАП-136/42/51, ФАП-128 в части выдерживания безопасной высоты полета.

Причиной АП явилось невыдерживание экипажем безопасной высоты полета в горной местности, непринятие КВС своевременного решения о возврате на запасной аэродром (площадку) при попадании в метеоусловия, не соответствующие для полетов по правилам визуальных полетов, с последующей потерей экипажем пространственного положения вертолета, что привело к столкновению воздушного судна со склоном горы и его последующему разрушению.

В результате АП вертолет получил значительные повреждения, члены экипажа и пассажиры получили телесные повреждения различной степени тяжести. Пожара не было.

В сложившихся условиях полета экипаж должен был либо принять решение о посадке на подобранную с воздуха площадку, либо уйти на запасной аэродром Эссо.

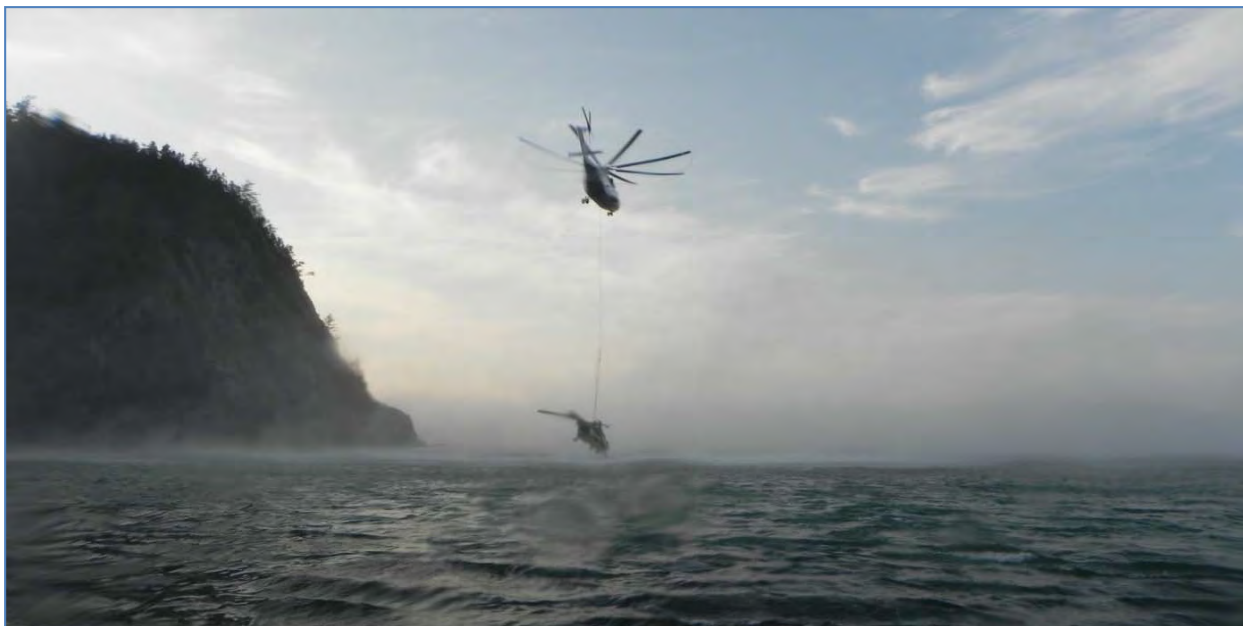
В 07:07:18 на высоте около 20 м, практически без поступательной скорости, при средней вертикальной скорости снижения около 5 м/с ручка общего шага НВ была резко отклонена вверх до 13,9°, что привело к затяжелению несущего винта, падению оборотов ниже 89%, увеличению вертикальной скорости снижения и началу разворота вертолета влево. В 07:07:21 вертолет, практически без поступательной скорости, столкнулся с водной поверхностью и затонул.

Необходимо отметить, что влияния каких-либо атмосферных условий (сдвига ветра, сильных нисходящих потоков воздуха), приведших к возможному непреднамеренному снижению вертолета, не было. Данный факт подтверждается анализом метеорологических условий, указывающих на то, что на момент АП ветер на высотах до 200 м был не более 1-2 м/с, данными, полученными на основании расшифровки GPS, показывающими, что значения путевой и приборной скоростей совпадают по всем направлениям полета ВС (т.е. ветер на данных высотах незначительный), показаниями экипажа и пассажиров, которые указывают, что на момент АП наблюдался туман, ветра не было, волнение на море отсутствовало.

Кроме того, при полете на предельно малой высоте над «гладкой» водной поверхностью точность оценки высоты полета снижается, теряется ее восприятие, особенно, если водная поверхность и подоблачная дымка (туман) имеют одинаковую освещенность и одинаковый серый оттенок. Вследствие этого экипажу необходимо было выдерживать безопасную высоту и избегать маневров на предельно малых высотах.

Упущению экипажа в контроле за высотой полета способствовало отсутствие установки радиовысотомера на значение безопасной высоты (индекс опасной высоты находился за темным сектором шкалы). Наиболее вероятно, это было сделано КВС намеренно, чтобы постоянно срабатывающая сигнализация не отвлекала внимание экипажа при выполнении полета на предельно малой высоте.

В результате АП вертолет получил повреждения. Причиной гибели пяти пассажиров явилось их утопление в затонувшем вертолете, который они не смогли своевременно покинуть после падения ВС в воду.

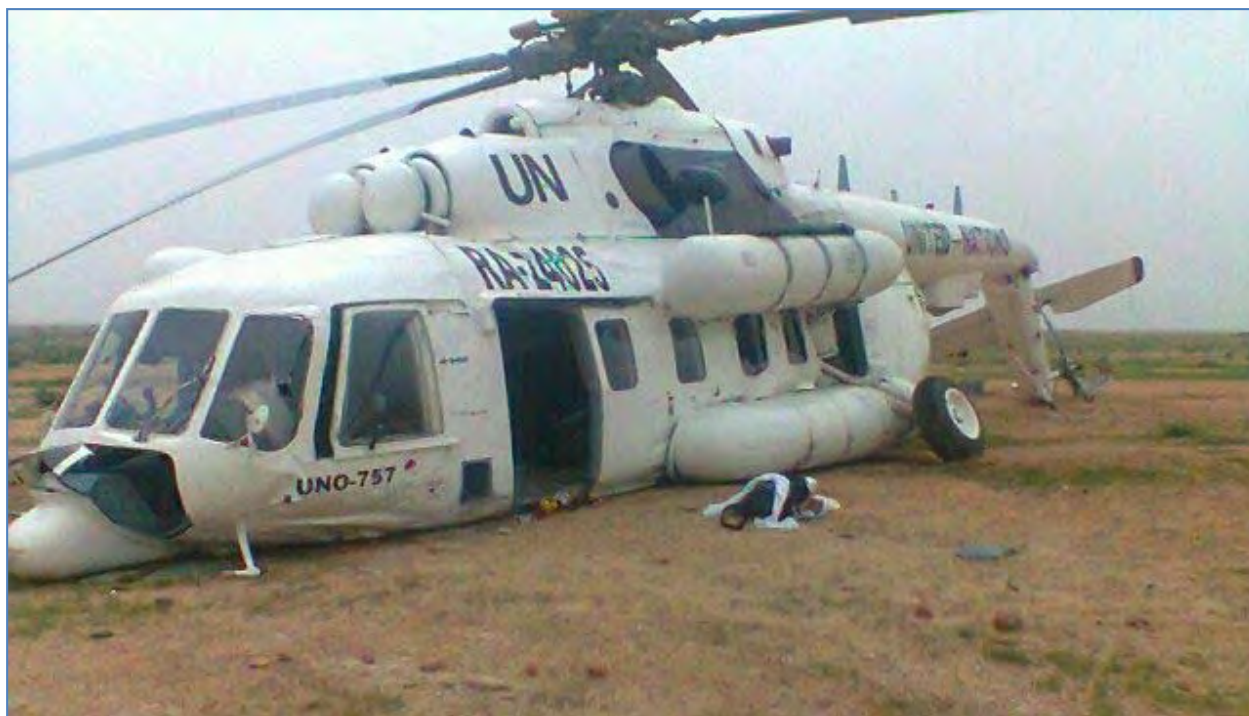
При заходе на посадку на посадочную площадку Сараф Омра на высоте около 30-25 м у вертолета появилась тенденция к левому вращению. Принятыми экипажем мерами по парированию левого вращения выйти из опасного режима не удалось. Стремясь предотвратить катастрофические последствия, экипаж на высоте ~ 10 м выключил двигатели. Вертолет в левом вращении с небольшим отрицательным углом тангажа, на удалении 120 м до посадочной площадки столкнулся с каменистой земной поверхностью, получив серьезные повреждения. Благодаря действиям экипажа по своевременному выключению двигателей опрокидывания вертолета на правый борт не произошло, пожара на земле не было. Из-за грубого приземления часть членов экипажа и пассажиров получили травмы различной степени тяжести.

Из анализа представленных материалов по профессиональной подготовке экипажа, результатов осмотра повреждений вертолета, видео и фотоматериалов, материалов предварительной обработки бортовых самописцев можно сделать следующие предварительные выводы:

- экипаж имел необходимую профессиональную подготовку и достаточный опыт летной работы для выполнения данного полетного задания;
- метеорологические условия не повлияли на причину авиационного происшествия;

- произошло грубое приземление вертолета с опережением на переднюю опору шасси с деформацией фюзеляжа, разрушение хвостовой балки и лопастей РВ.

В результате АП вертолет получил повреждения, 2 члена экипажа и 8 пассажиров получили незначительные травмы.

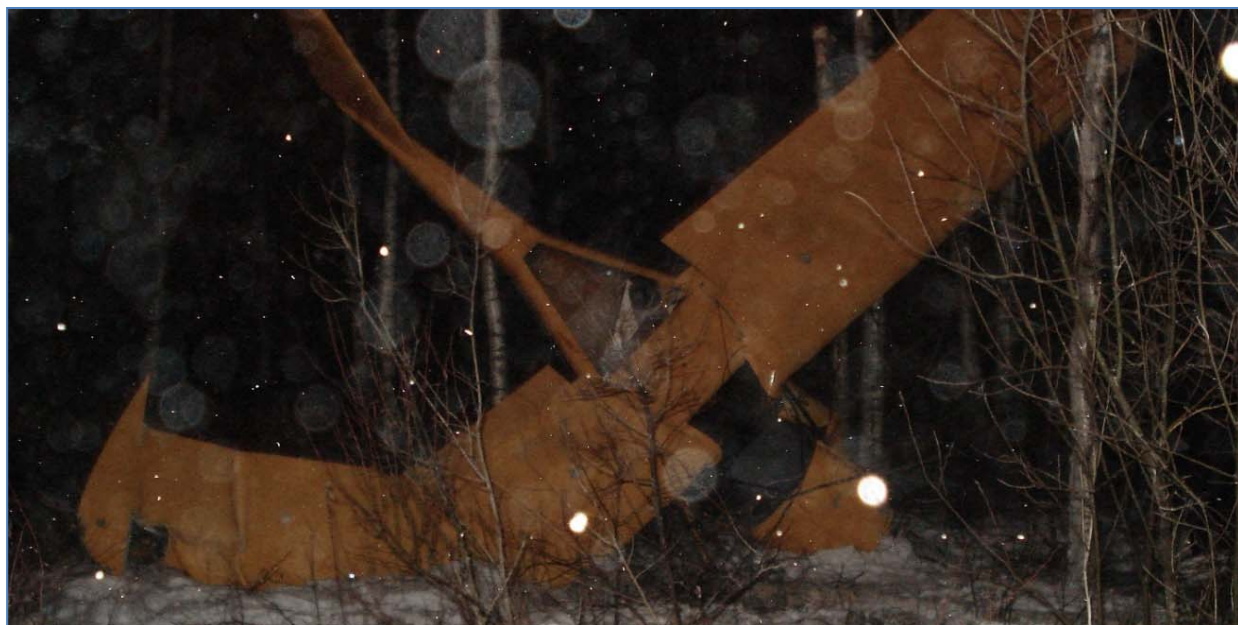
При проведении исследования автомобильного бензина, отобранного из баков ВС, было установлено, что значение октанового числа бензина 86,9 не соответствует октановому числу, рекомендованному фирмой ROTAX.

Таким образом, недостаток мощности двигателя, кроме попадания в условия обледенения, мог быть обусловлен использованием топлива низкого качества (низкое октановое число).

Наиболее вероятной причиной АП явилось попадание воздушного судна, не оснащенного противообледенительной системой, в условия обледенения, не позволявшие продолжить полет.

Использование пилотом быстродействующей парашютной системы уменьшило тяжесть последствий авиационного происшествия.

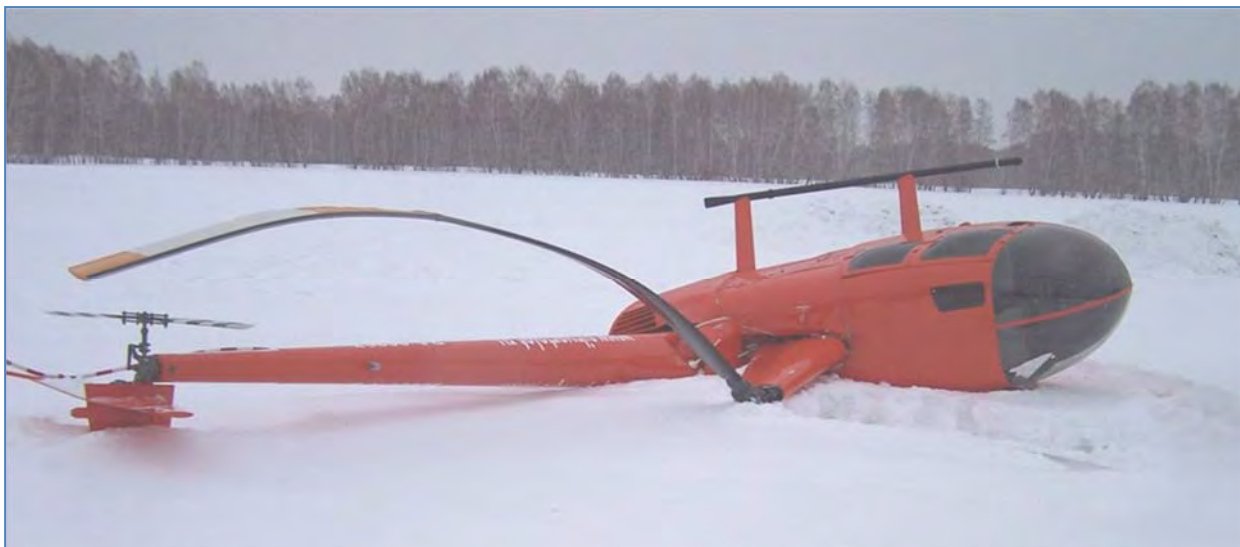
**3.1.4. 10.03.15 АПБЧЖ с вертолетом R-44 RA-06397 ООО ВТБ
Лизинг (владелец) Российской Федерации в Новосибирской области
(Россия)**

Посадка была произведена на подобранную с воздуха площадку, на заснеженную поверхность с неравнопрочным снежным покровом глубиной около 1 м. После опускания рычага «шаг-газ» правая лыжа провалилась под снег, вертолет накренился вправо с касанием лопастей НВ о снег. При этом произошло опрокидывание вертолета вправо и разрушение его конструкции.

В результате АП вертолет получил значительные повреждения. КВС не пострадал.

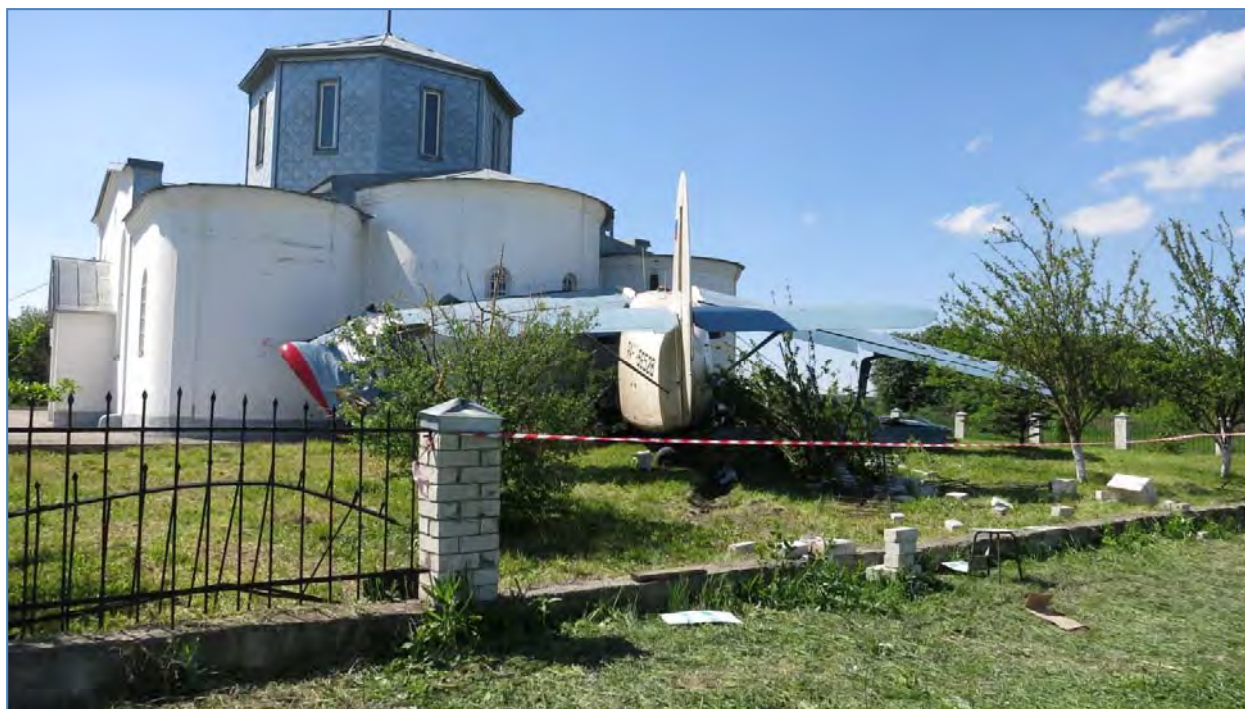
Около 04:20, со слов пилота, началось задымление кабины с запахом горелого масла. Основные параметры работы двигателя (температура головок цилиндров и масла) соответствовали РЛЭ. Тряски двигателя не наблюдалось.

Пилот произвел посадку на площадку, подобранную с воздуха. После посадки и осмотра самолета внешних повреждений не было обнаружено.

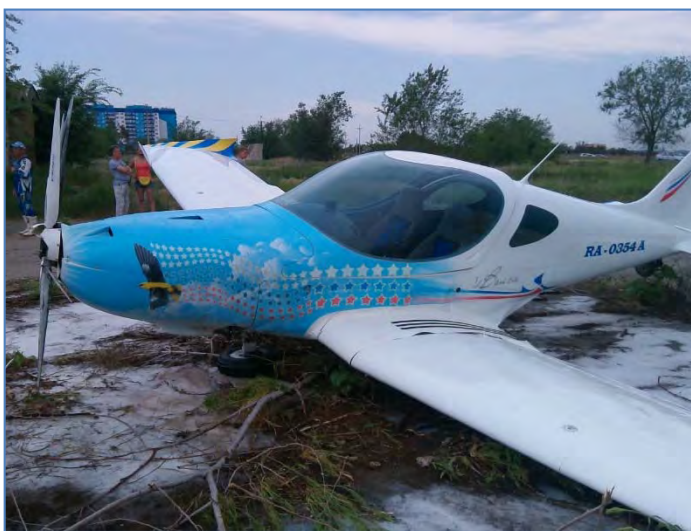
Анализ видеозаписи полета, выполненный комиссией, показал, что при выполнении фигур пилотажа пилот в какой-то момент потерял скорость и вывел самолет на режим сваливания. Из-за отсутствия запаса высоты вывести самолет из режима сваливания пилот не смог. Сигнализацией, предупреждающей пилота о приближении к сваливанию, самолет не оборудован.

В результате произошло столкновение самолета с деревом и земной поверхностью.

Наиболее вероятной причиной АП явился вывод воздушного судна на режим сваливания при выполнении фигур пилотажа на малой высоте. Из-за недостатка высоты для вывода из режима сваливания произошло столкновение ВС с земной поверхностью.

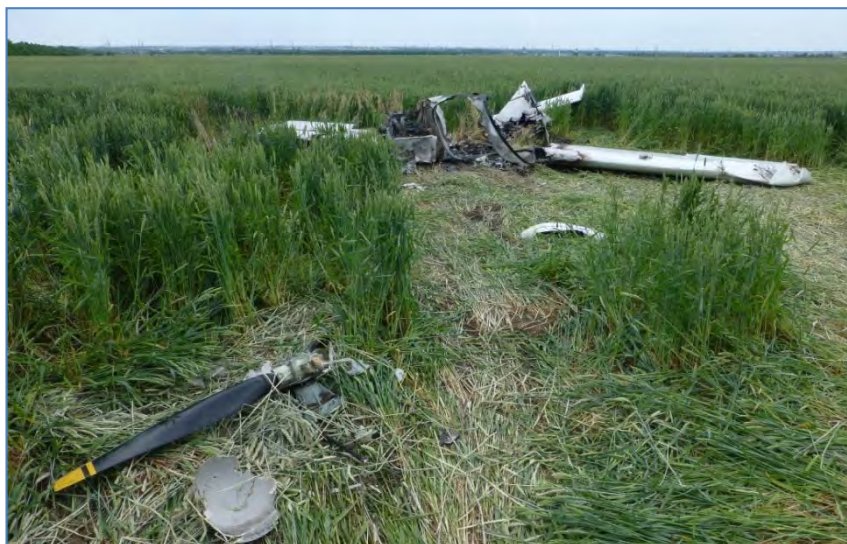
Причиной возникшего на земле пожара могло стать попадание топлива из разрушившихся трубопроводов топливной системы на горячие части двигателя.

Отсутствие летных навыков у владельца ЕЭВС не позволило безопасно выполнить посадку самолета.

В результате АП самолет разрушен и частично сгорел, пилот погиб.

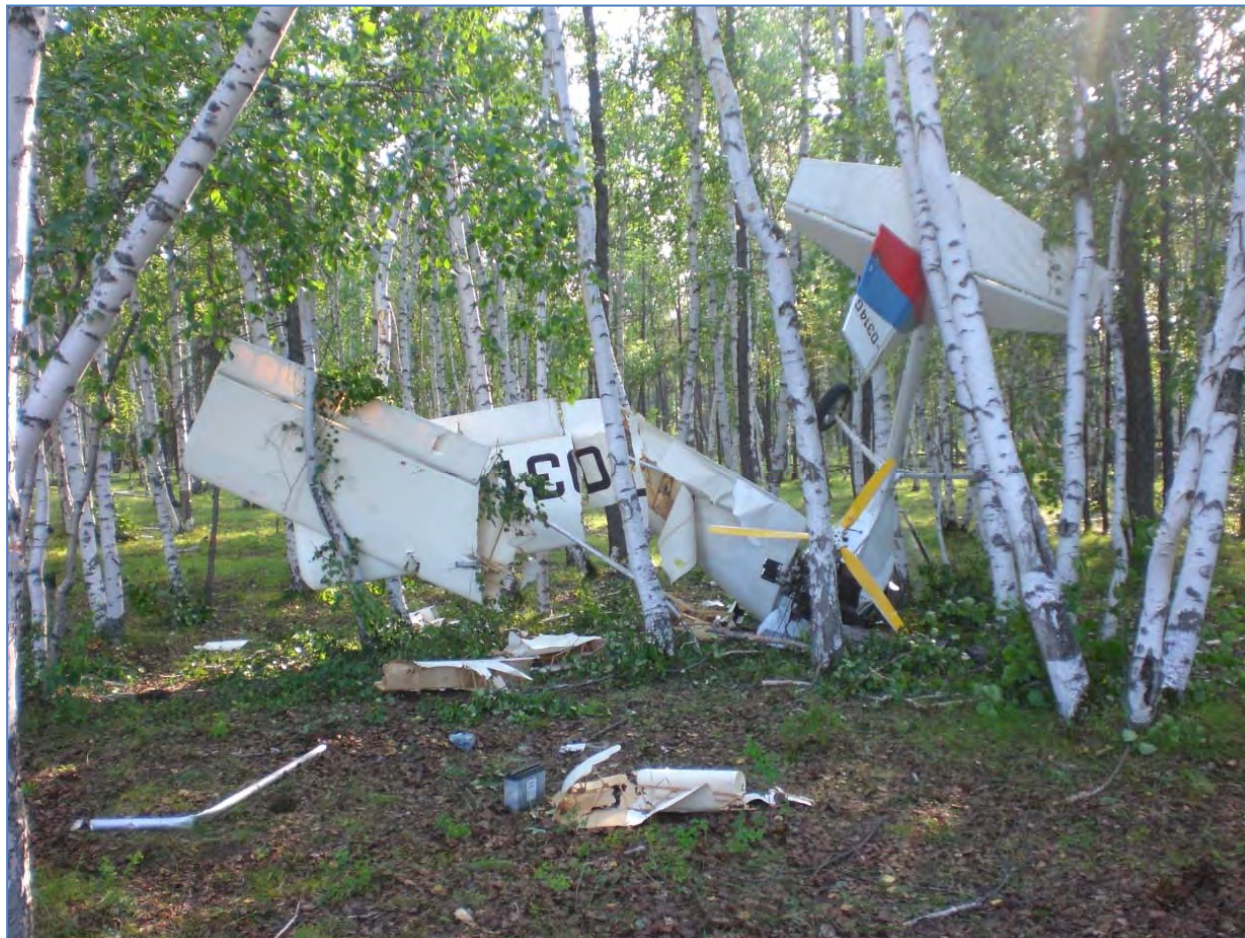
Самолет коснулся деревьев правой консолью крыла, имея крен более 30° и скольжение на правую сторону. Отсутствие повреждений лопастей воздушного винта свидетельствует о том, что в момент столкновения двигатель не работал. Все разрушения и деформации элементов планера явились следствием нерасчетных нагрузок, возникших в результате столкновения самолета с деревьями и земной поверхностью.

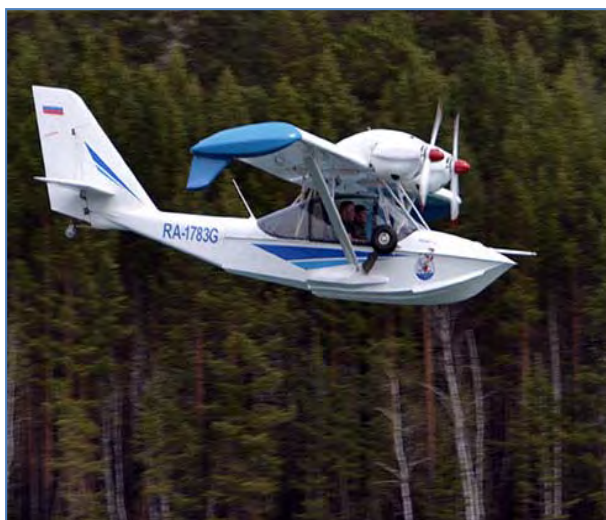
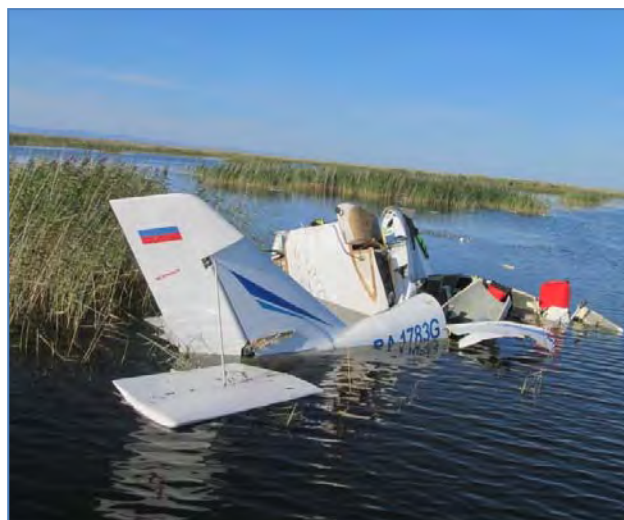
Было выполнено 3 попытки взлета. Причиной неудачных попыток могли быть: неучет изменения направления русла протоки и скорости течения воды, недостаточная координация КВС в действиях органами управления при выполнении взлета с попутно-боковым ветром.

В результате АП гидросамолет получил значительные повреждения, КВС и пассажир получили травмы.

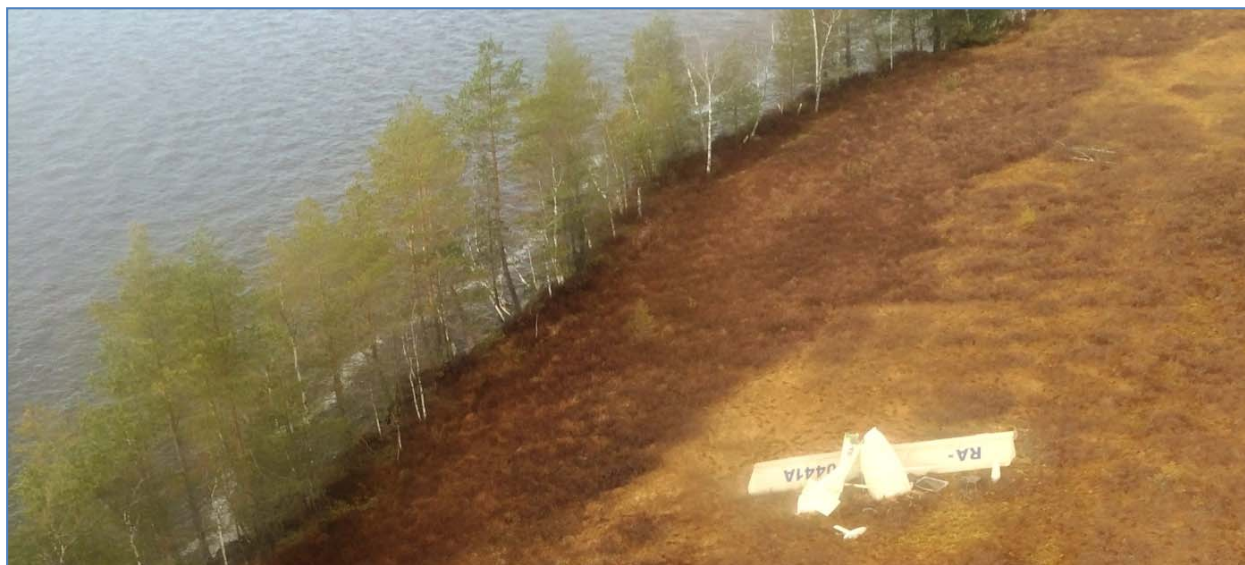
- взлет без левого поплавка, оторванного при предыдущей посадке;

- самоуверенность и безрассудство пилота при принятии решения на выполнение очередного взлета после 4 неудачных попыток. Всего в своей летной работе пилот выполнил 6 полетов на гидросамолете. Аварийный полет – его первый взлет с максимальным взлетным весом.

В результате АП ВС разрушено, пилот и пассажир погибли.

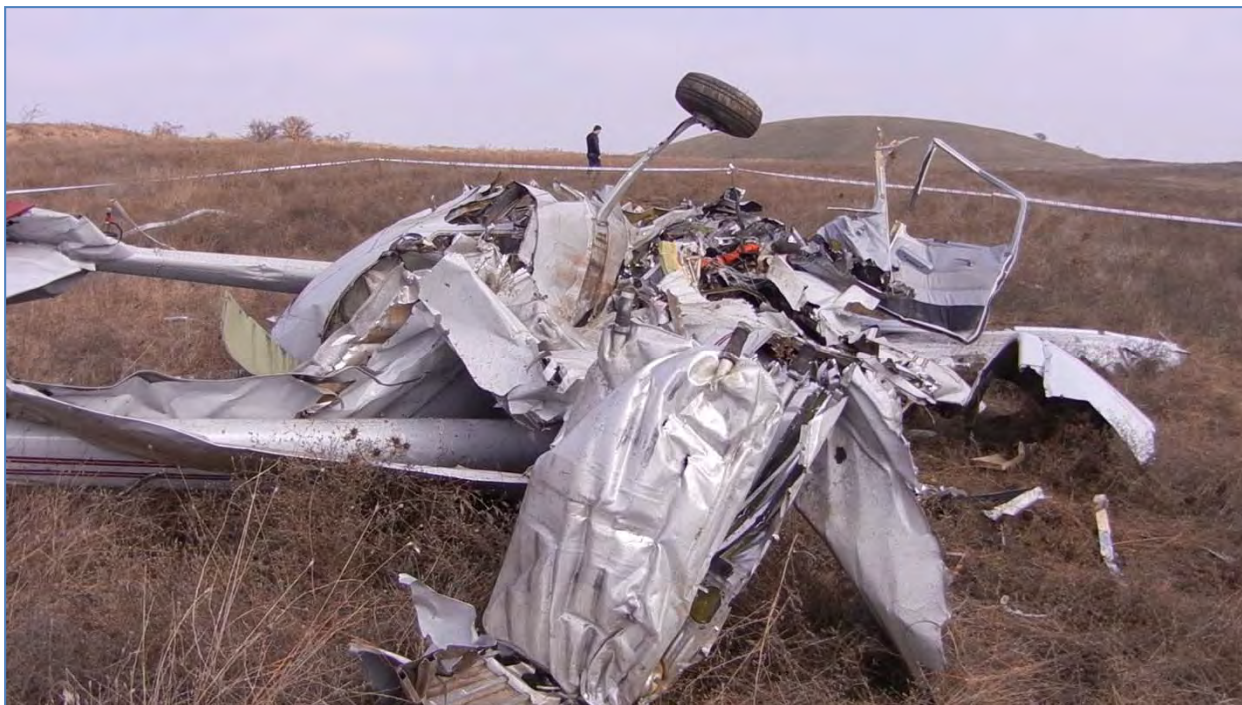
По видеозаписи полета установлено, что в момент сваливания КВС увеличил режим работы двигателей (усиление звука работы двигателей перед падением ВС подтверждается также и свидетелем АП), однако из-за малой высоты полета вывести ВС из сваливания не представилось возможным. Через 9 с после сваливания самолет с левым креном около 30° и значительным углом тангажа на пикирование столкнулся с землей и разрушился.

Наиболее вероятной причиной АП явилась ошибка КВС в пилотировании воздушного судна, выразившаяся в потере скорости при выполнении маневрирования на малой высоте, что привело к сваливанию ВС на левое полукрыло и столкновению с земной поверхностью.

В результате АП самолет разрушен, КВС и пассажиры погибли.
