**СОСТОЯНИЕ БЕЗОПАСНОСТИ ПОЛЕТОВ
В ГРАЖДАНСКОЙ АВИАЦИИ ГОСУДАРСТВ-УЧАСТНИКОВ СОГЛАШЕНИЯ
О ГРАЖДАНСКОЙ АВИАЦИИ И ОБ ИСПОЛЬЗОВАНИИ
ВОЗДУШНОГО ПРОСТРАНСТВА В 2017 г.**

МЕЖГОСУДАРСТВЕННЫЙ АВИАЦИОННЫЙ КОМИТЕТ

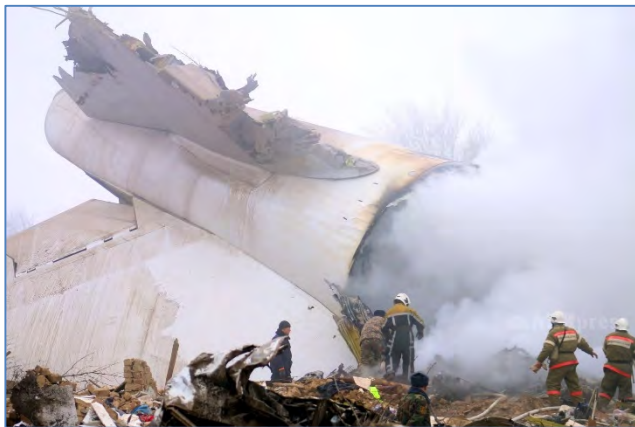
- **16.01.2017 катастрофа самолета Boeing 747-412F TC-MCL АК «АСТ Airlines» Турецкой Республики в районе а/д Манас (г. Бишкек) (Кыргызская Республика)**

Основной очаг пожара указан на фото пунктирной желтой линией. Первое касание земли произошло на удалении 930 м от выходного торца ВПП 26. В результате столкновения с землей и препятствиями самолет полностью разрушился, значительная часть конструкции ВС была уничтожена возникшим наземным пожаром.

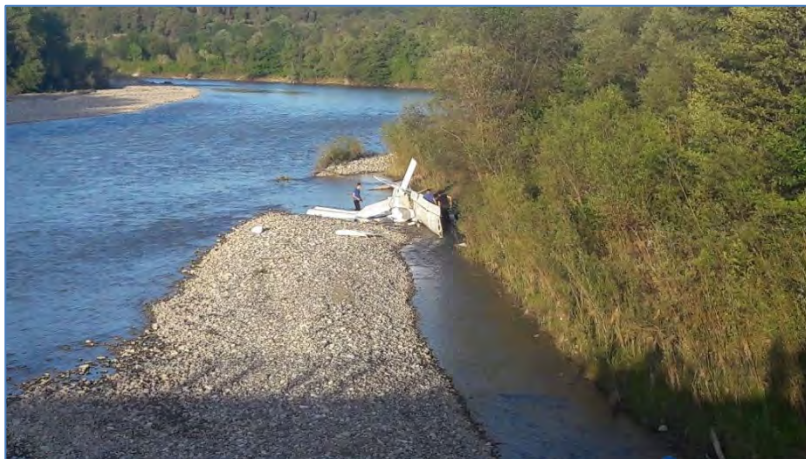
3.1.15. 27.07.2017 катастрофа самолета-амфибии Че-23М RA-2604G частного лица (гражданина России) в Республике Абхазия

В результате АП ВС разрушено, КВС и пассажиры погибли.

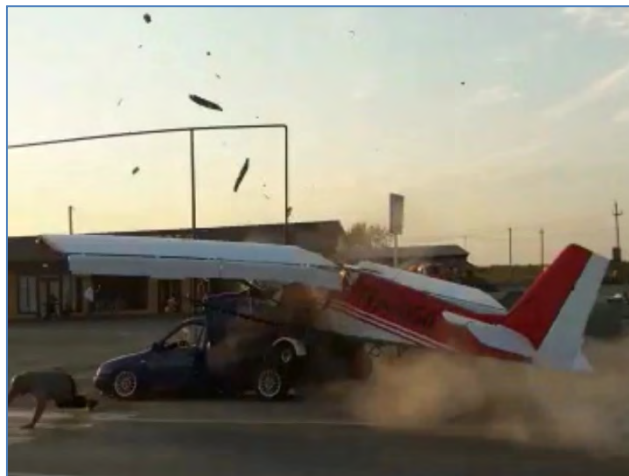
В результате АП самолет получил значительные повреждения, лицо, управлявшее ВС, получило серьезные травмы.

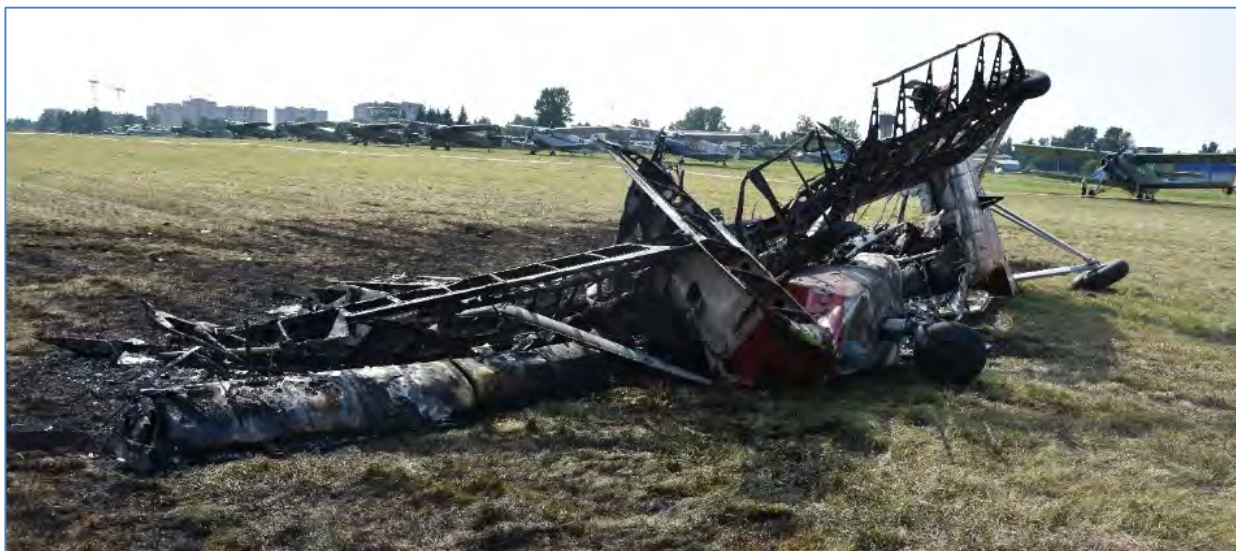
3.1.20. 02.09.2017 катастрофа самолета Ан-2 RA-35171 частного лица (гражданина России) в Московской области (Россия)

В результате АП самолет полностью разрушился и сгорел, экипаж погиб.
