**МЕЖГОСУДАРСТВЕННЫЙ АВИАЦИОННЫЙ КОМИТЕТ**

**СОСТОЯНИЕ БЕЗОПАСНОСТИ ПОЛЕТОВ  
В ГРАЖДАНСКОЙ АВИАЦИИ ГОСУДАРСТВ-УЧАСТНИКОВ СОГЛАШЕНИЯ  
О ГРАЖДАНСКОЙ АВИАЦИИ И ОБ ИСПОЛЬЗОВАНИИ  
ВОЗДУШНОГО ПРОСТРАНСТВА В 2019 г.**

МОСКВА, 2020

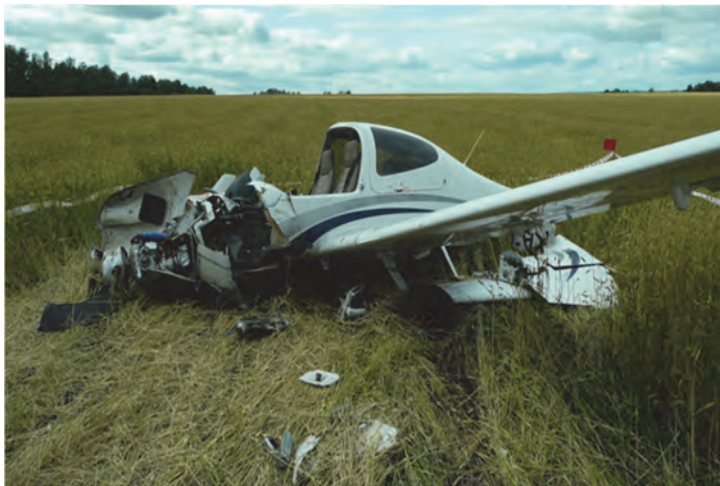
Со слов инструктора, он установил РУД на малый газ и на снижении отвернул от ЛЗП на угол 90°. После окончания имитации отказа двигателя, при увеличении режима работы двигателя на высоте 450 м по QNH района для занятия заданной высоты полета по маршруту, мощность двигателя не увеличивалась. Командир-инструктор ВС предпринял попытку выполнить вынужденную посадку на подобранную площадку.

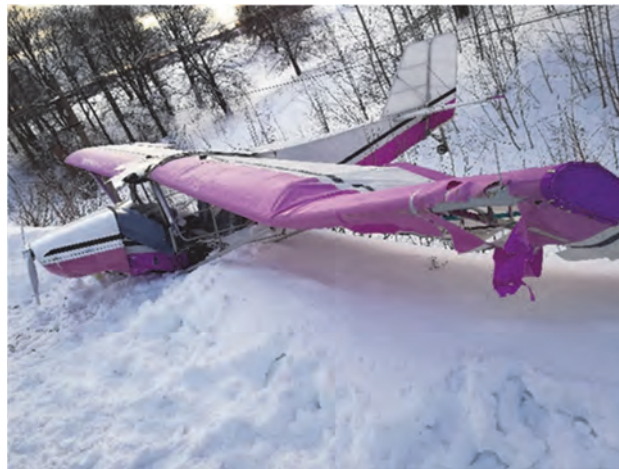
Комиссия отмечает, что собственник в нарушение главы 3 РЛЭ S-6 СОУОТ в процессе предполетного осмотра не выполнял контрольный слив отстоя топлива из бака самолета. Сертификат летной годности ВС отсутствует.

Проанализировав действия пилотов при выполнении руления, комиссия пришла к выводу, что принятие решения пилотами на выполнение взлета было необоснованным, так как эффективность руля направления на указанной скорости ( $\approx 40$  км/ч) и остаток длины ВПП позволяли остановить ВС в пределах ВПП.

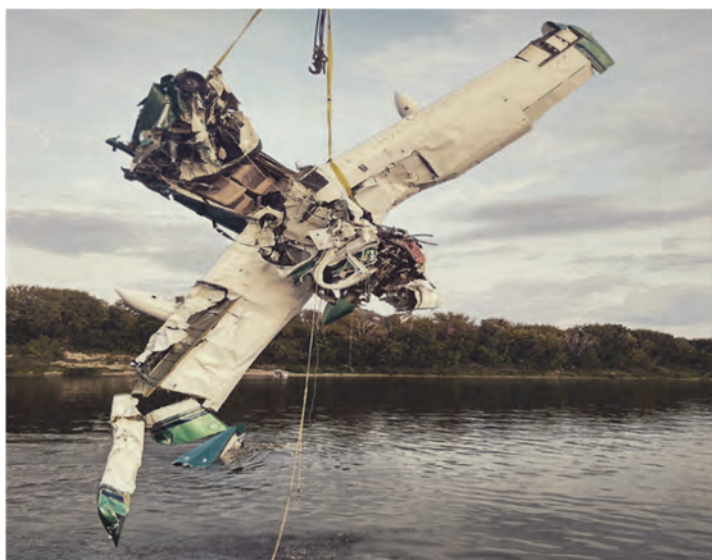
Причиной АП, наиболее вероятно, явилась недостаточная осмотрительность КВС при выполнении захода на посадку на русло реки Оки, что привело к столкновению с проводом ЛЭП и последующему падению ВС в реку.
