МЕЖГОСУДАРСТВЕННЫЙ АВИАЦИОННЫЙ КОМИТЕТ

**СОСТОЯНИЕ БЕЗОПАСНОСТИ ПОЛЕТОВ
В ГРАЖДАНСКОЙ АВИАЦИИ ГОСУДАРСТВ-УЧАСТНИКОВ СОГЛАШЕНИЯ
О ГРАЖДАНСКОЙ АВИАЦИИ И ОБ ИСПОЛЬЗОВАНИИ
ВОЗДУШНОГО ПРОСТРАНСТВА В 2020 г.**

МОСКВА, 2021

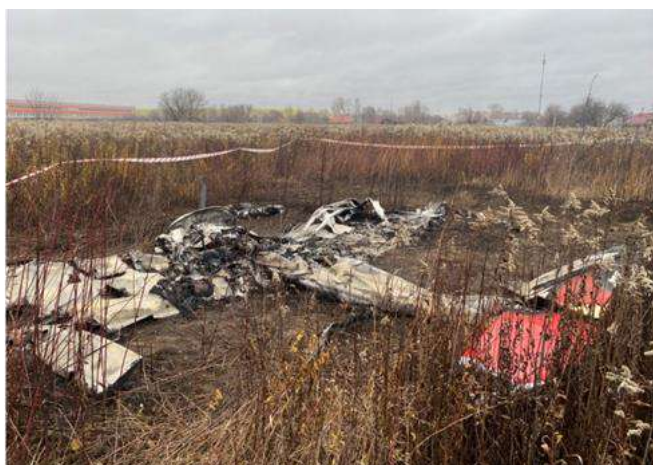
3.25. 07.11.2020 катастрофа ЕЭВС самолета Piper Sport RA-1381G частного лица (гражданина России) в Московской области (Россия)

Выполнялся полет по маршруту: п. п. Мячково Московской области – п. п. Взморье Ярославской области. На борту находились КВС и пассажир.

В 11:54 КВС выполнил взлет с п. п. Мячково. В 12:02:52 КВС доложил о пожаре на борту и планируемой аварийной посадке на МКАД.

В результате АП самолет разрушен. КВС погиб.
