# МЕЖГОСУДАРСТВЕННЫЙ АВИАЦИОННЫЙ КОМИТЕТ

## **СОСТОЯНИЕ БЕЗОПАСНОСТИ ПОЛЕТОВ В ГРАЖДАНСКОЙ АВИАЦИИ ГОСУДАРСТВ-УЧАСТНИКОВ СОГЛАШЕНИЯ О ГРАЖДАНСКОЙ АВИАЦИИ И ОБ ИСПОЛЬЗОВАНИИ ВОЗДУШНОГО ПРОСТРАНСТВА В 2021 г.**

МОСКВА, 2022

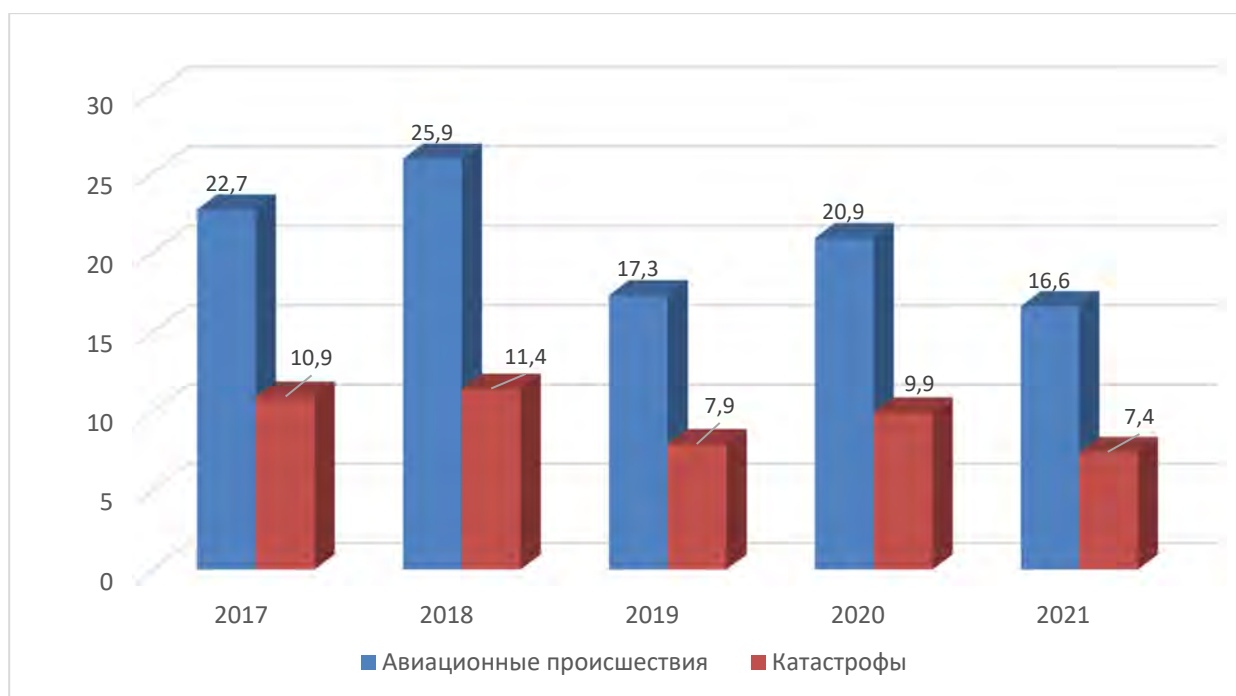
**Рис. 1. Количество авиационных происшествий и катастроф на 1 миллион вылетов на всех воздушных судах в гражданской авиации государств-участников Соглашения без АОН**

В 2021 г. относительные показатели состояния безопасности полетов в коммерческой гражданской авиации государств-участников Соглашения по всем видам авиационных работ и перевозок лучшие за период 2017–2021 гг.

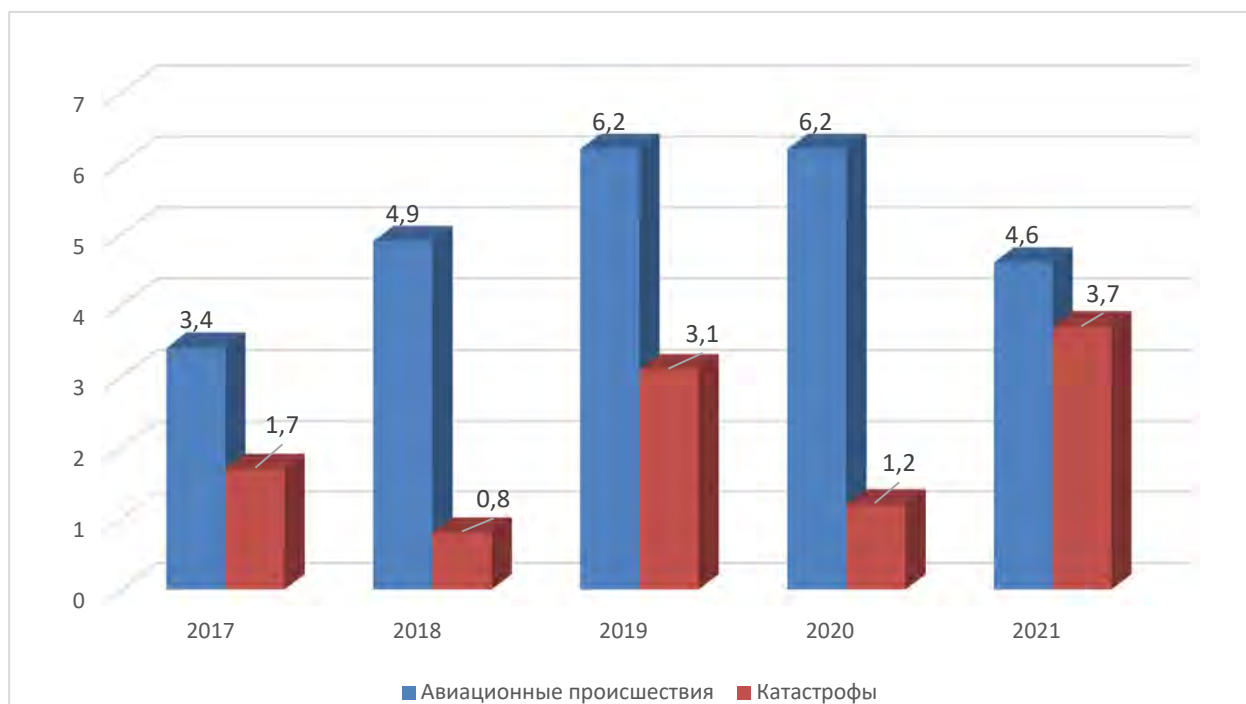
Относительный показатель безопасности полетов по авиационным происшествиям при всех видах перевозок в 2021 г. хуже 2017 г., но лучше периода 2018–2020 гг. По катастрофам относительный показатель безопасности полетов худший за пятилетний период.

**Рис. 2. Количество авиационных происшествий и катастроф на 1 миллион вылетов с самолетами взлетной массой более 5700 кг в гражданской авиации государств-участников Соглашения**

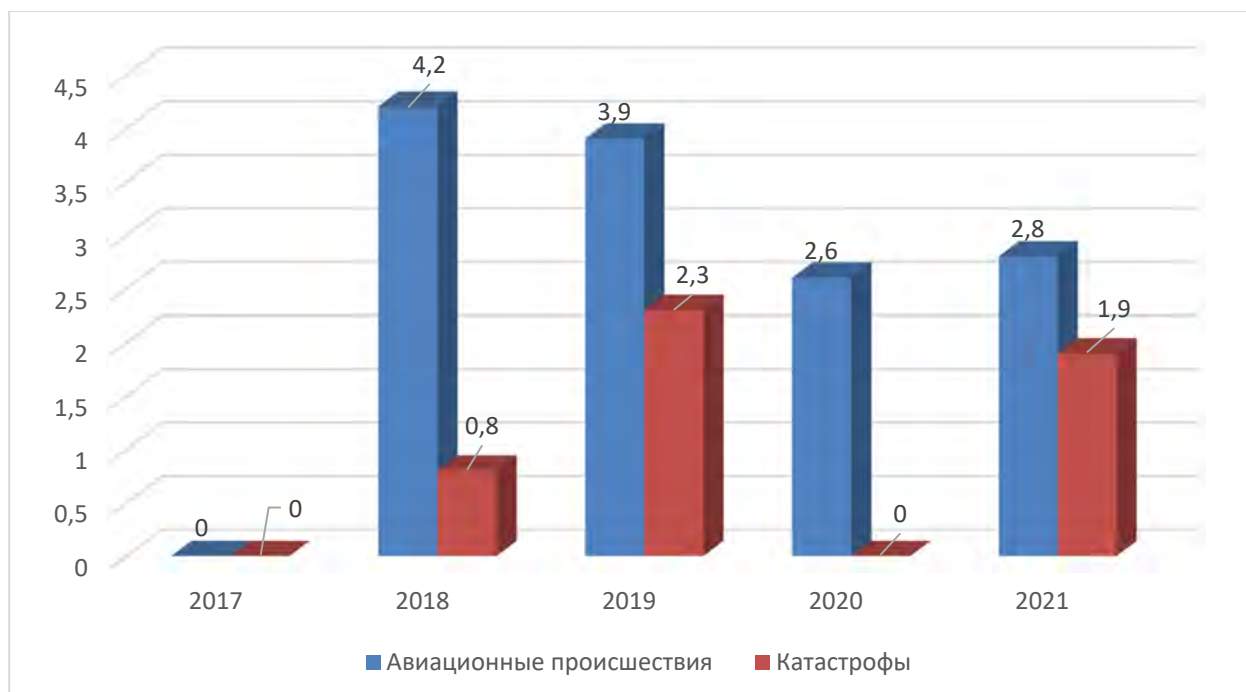
В сфере пассажирских перевозок на самолетах взлетной массой более 5700 кг в 2021 г. произошло 3 АП, в том числе 2 К, в 2020 г. – 2 АП, катастроф не было. В 2021 г. относительный показатель безопасности по авиационным происшествиям хуже 2017 г. и 2020 г. и лучше периода 2018–2019 гг. Показатель по катастрофам худший за пятилетний период, исключая 2019 г.

**Рис. 3. Количество авиационных происшествий и катастроф на 1 миллион вылетов с самолетами взлетной массой более 5700 кг при пассажирских перевозках в гражданской авиации государств-участников Соглашения**

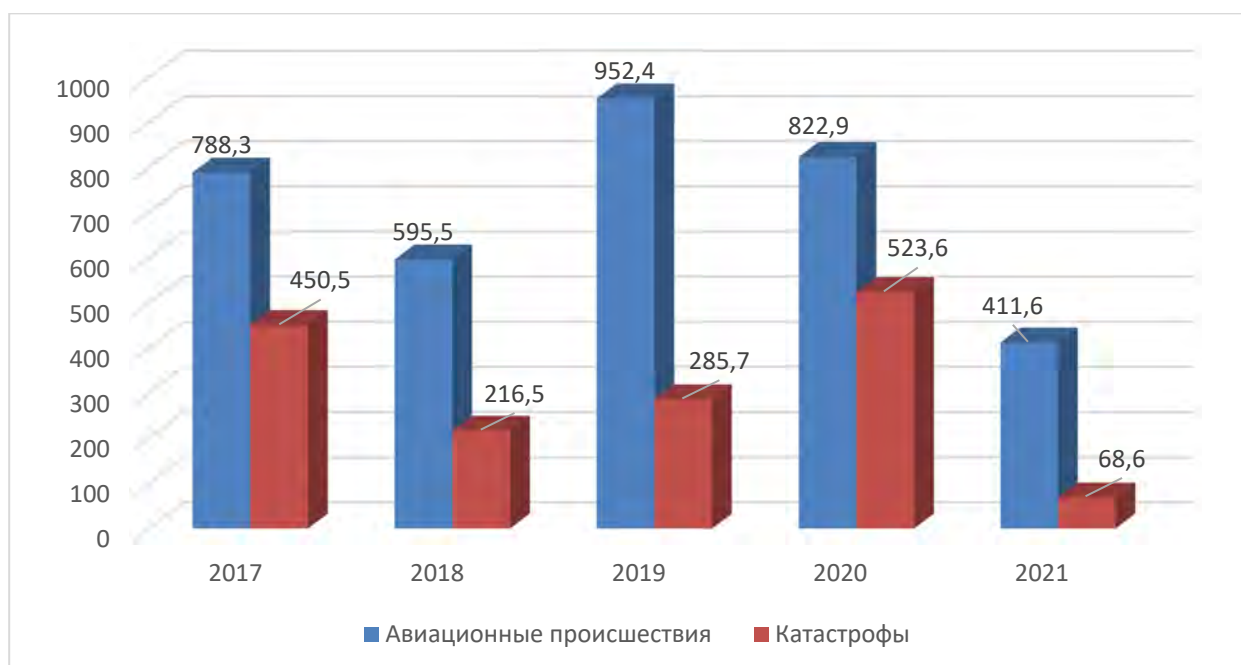
В 2021 г. относительный показатель аварийности на самолетах с взлетной массой менее 5700 кг по авиационным происшествиям и катастрофам лучший за период 2017–2021 гг.

Рис. 4. Количество авиационных происшествий и катастроф на 1 миллион вылетов с самолетами взлетной массой менее 5700 кг в гражданской авиации государств-участников Соглашения без АОН

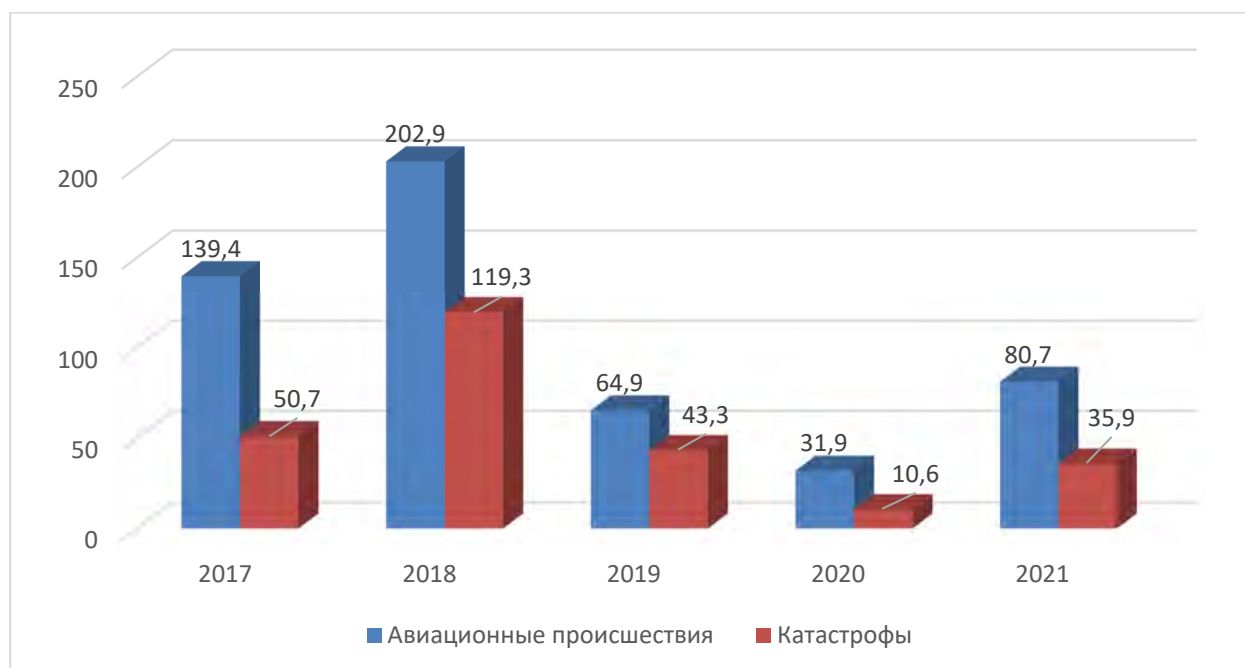
В 2021 г. относительный показатель аварийности на вертолетах после наметившейся за период 2018–2020 гг. тенденции к улучшению, стал ухудшаться. По авиационным происшествиям показатель ухудшился по сравнению с периодом 2019–2020 гг., но не превысил показателей аварийности периода 2017–2018 гг. По катастрофам относительный показатель лучше периода 2017–2019 гг., но хуже 2020 г.

Рис. 5. Количество авиационных происшествий и катастроф на 1 миллион вылетов с вертолетами в гражданской авиации государств-участников Соглашения без АОН

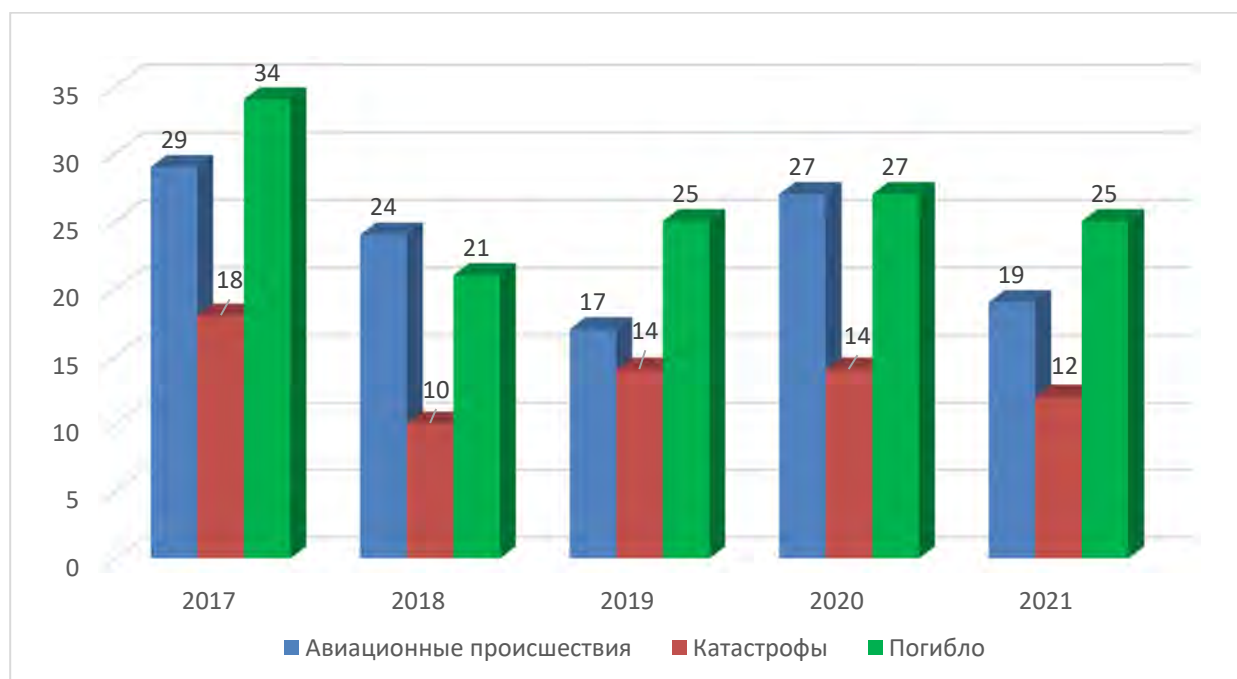
Абсолютные показатели состояния безопасности полетов в АОН улучшились по авиационным происшествиям: 19 АП против 27 АП в 2020 г. По катастрофам (12 К против 14 К в 2020 г.) и количеству погибших (25 погибших против 27 погибших в 2020 г.) показатели безопасности практически не изменились.

**Рис. 6. Абсолютное количество авиационных происшествий и катастроф с воздушными судами АОН в гражданской авиации государств-участников Соглашения**
