## СОСТОЯНИЕ БЕЗОПАСНОСТИ ПОЛЕТОВ

В ГРАЖДАНСКОЙ АВИАЦИИ  
ГОСУДАРСТВ-УЧАСТНИКОВ СОГЛАШЕНИЯ  
О ГРАЖДАНСКОЙ АВИАЦИИ И ОБ ИСПОЛЬЗОВАНИИ  
ВОЗДУШНОГО ПРОСТРАНСТВА В

**2023 г.**

**МЕЖГОСУДАРСТВЕННЫЙ АВИАЦИОННЫЙ КОМИТЕТ**

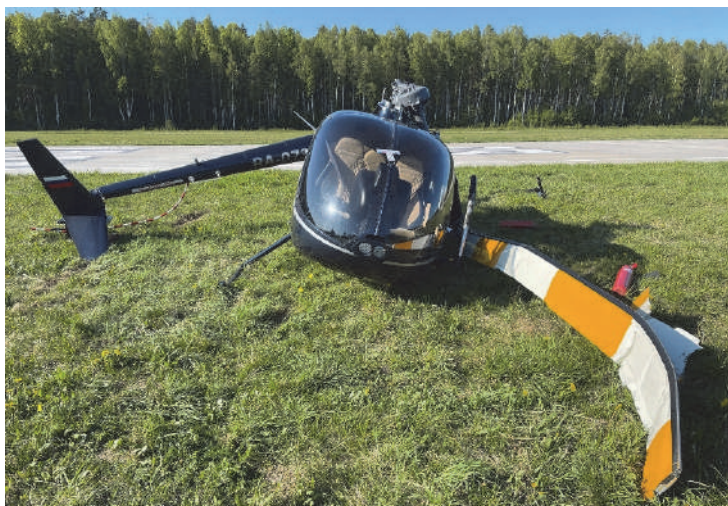
13.05.2023 предполетная подготовка ВС проводилась на вертолетной площадке «Империя», в объеме, предусмотренном РЛЭ вертолета R66, что подтверждено записью в бортовом журнале вертолета. Заправка ВС топливом ТС-1 составляла 280 л, что обеспечивало выполнение полета до а/д «Конаково» и обратно.

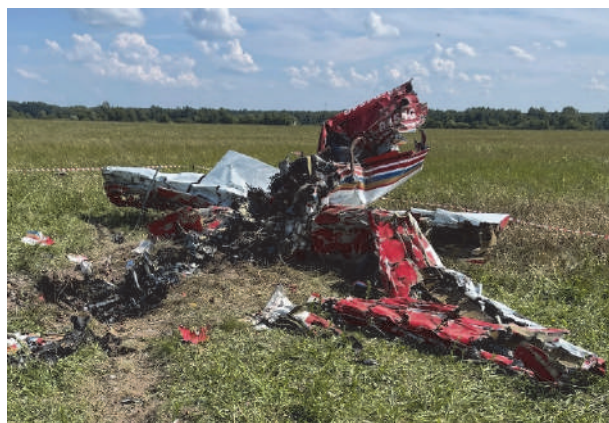
По имеющейся информации, при выполнении маневрирования над а/д «Малино» ВС столкнулось с земной поверхностью.

В результате АП ВС разрушено, КВС и пассажир погибли.

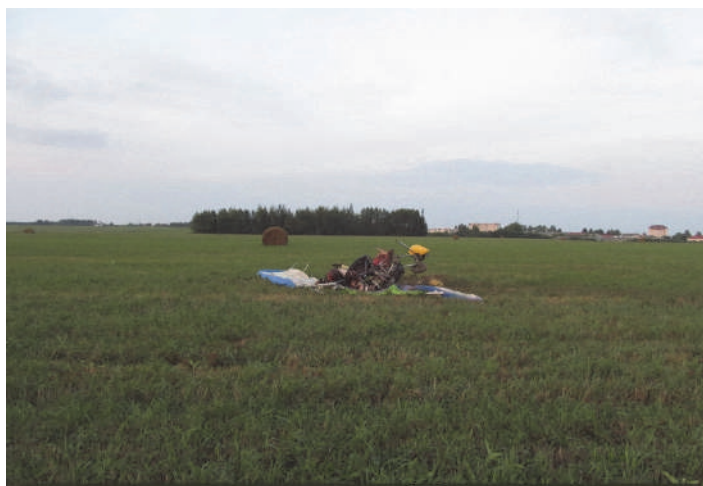
В результате АП мотодельтаплан получил значительные повреждения, КВС и пассажир погибли.

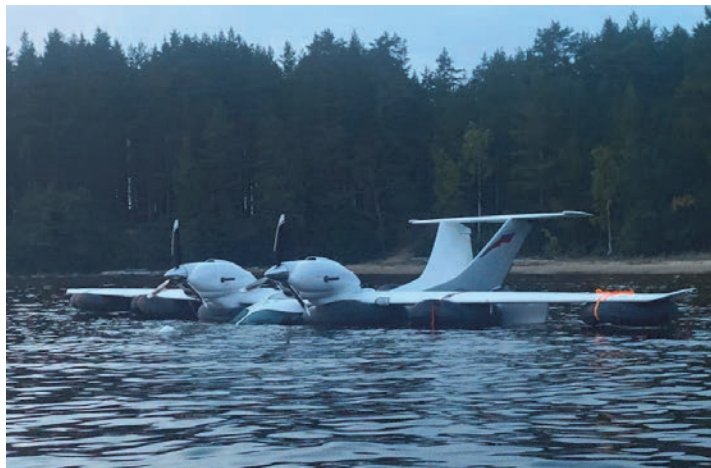
Было выполнено несколько неудачных попыток взлета. При выполнении очередной попытки взлета ВС, грубо столкнувшись с водной поверхностью озера, получило существенное повреждение носовой части. КВС выключил двигатели и дал команду пассажирам подняться на верхнюю поверхность фюзеляжа ВС, находящуюся выше уровня воды, так как поступившая вода в самолет полностью заполнила кабину ВС. Самолет сохранял плавучесть до прибытия спасателей. КВС и пассажиры были благополучно эвакуированы на берег подошедшим спасательным катером.

В результате АП ВС имеет значительные повреждения, КВС и пассажиры не пострадали.
